**DATA BANGUNAN RUSAK PADA JARINGAN D.I KARAU  
TAHUN 2024**

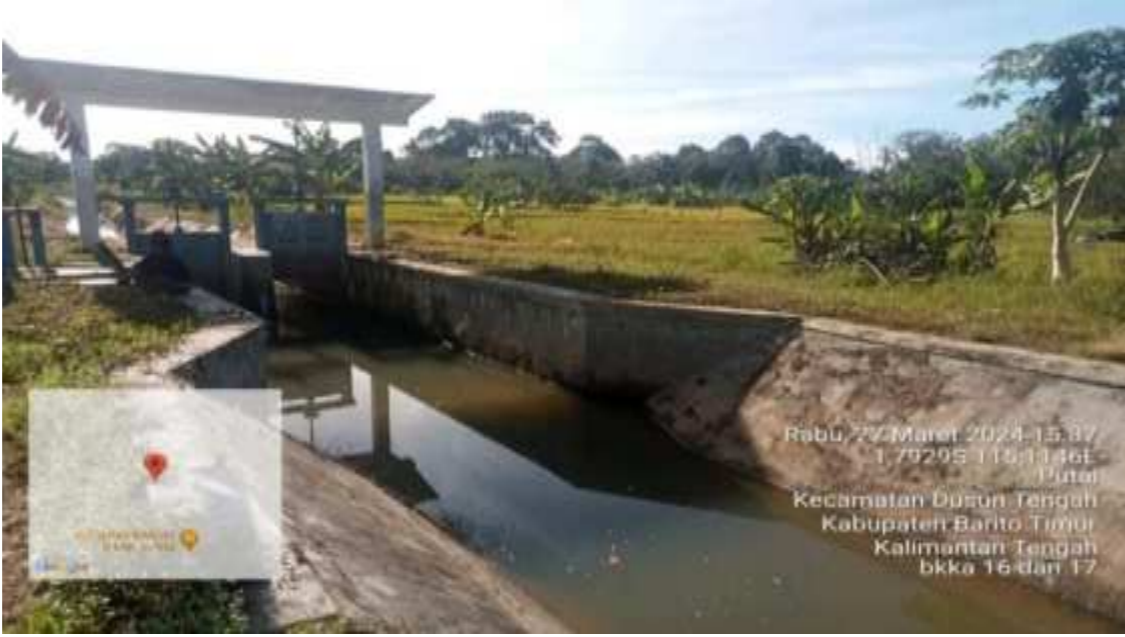
NO	NAMA SALURAN / BANGUNAN	BANGUNAN HULU	BANGUNAN HILIR	TITIK KOORDINAT	STATION	PANJANG	L. ATAS	L. BAWAH	TINGGI	TEBAL	KEMIRINGAN	KETERANGAN
						( m )	( m )	( m )	( m )	( m )	( m )	
17	PINTU AIR B.K.Ka.16	B.K.Ka.16	B.K.Ka.17	1.792981S 115.114373	0 + 000							
<b>PHOTO KONDISI SAAT INI</b>						<b>Perlu Pintu Tersier Ke Arah Kanan</b>

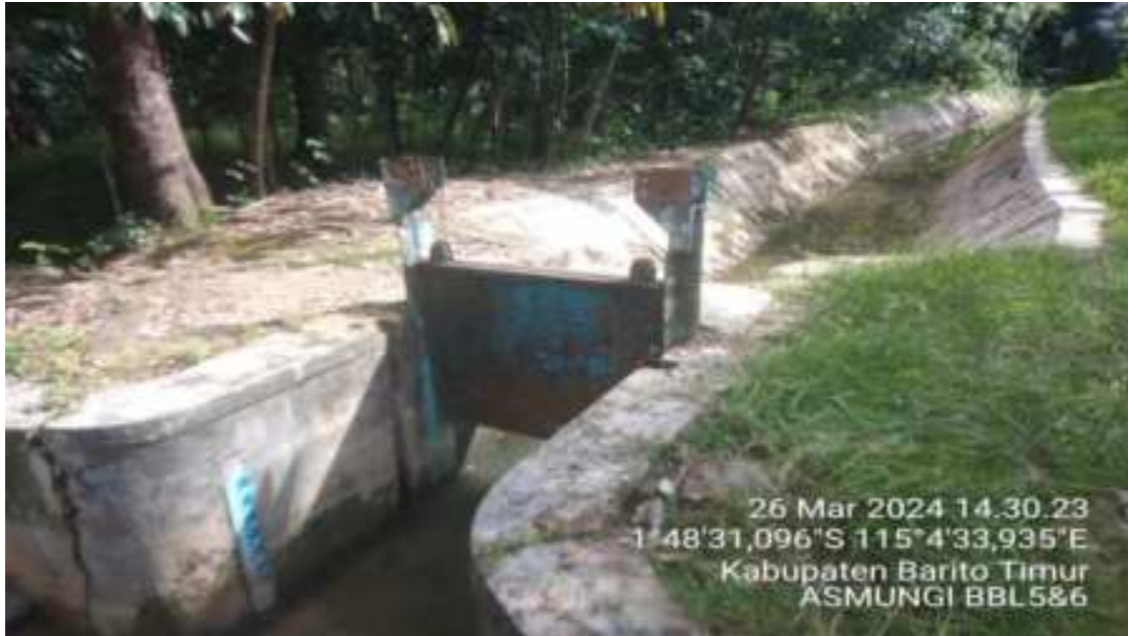
NO	NAMA SALURAN / BANGUNAN	BANGUNAN HULU	BANGUNAN HILIR	TITIK KOORDINAT	STATION	PANJANG	L. ATAS	L. BAWAH	TINGGI	TEBAL	KEMIRINGAN	KETERANGAN
						( m )	( m )	( m )	( m )	( m )	( m )	
24	PINTU AIR B.BL.5	B.BL.5	B.BL.6	1.809026S 115.078714E	0 + 000							Daun Pintu
<b>PHOTO KONDISI SAAT INI</b>						<b>DAUN PINTU RUSAK</b>

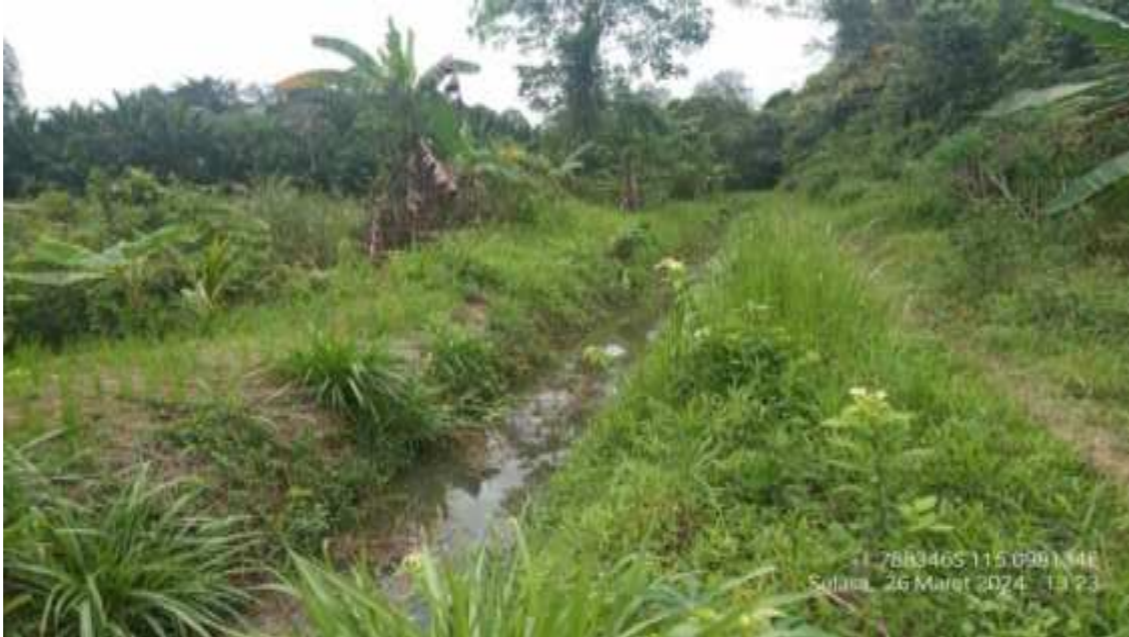
NO	NAMA SALURAN / BANGUNAN	BANGUNAN HULU	BANGUNAN HILIR	TITIK KOORDINAT	STATION	PANJANG	L. ATAS	L. BAWAH	TINGGI	TEBAL	KEMIRINGAN	KETERANGAN
						( m )	( m )	( m )	( m )	( m )	( m )	
29	SALURAN SEKUNDER LEBO RUAS 1	B.BR.1	B.LB.1	1.788346S 115.098134E	0 + 000	591	3.5	0.8	1.8		2.2	Lining Tanah
<b>PHOTO KONDISI SAAT INI</b>						<b>USULAN LINING BETON</b>

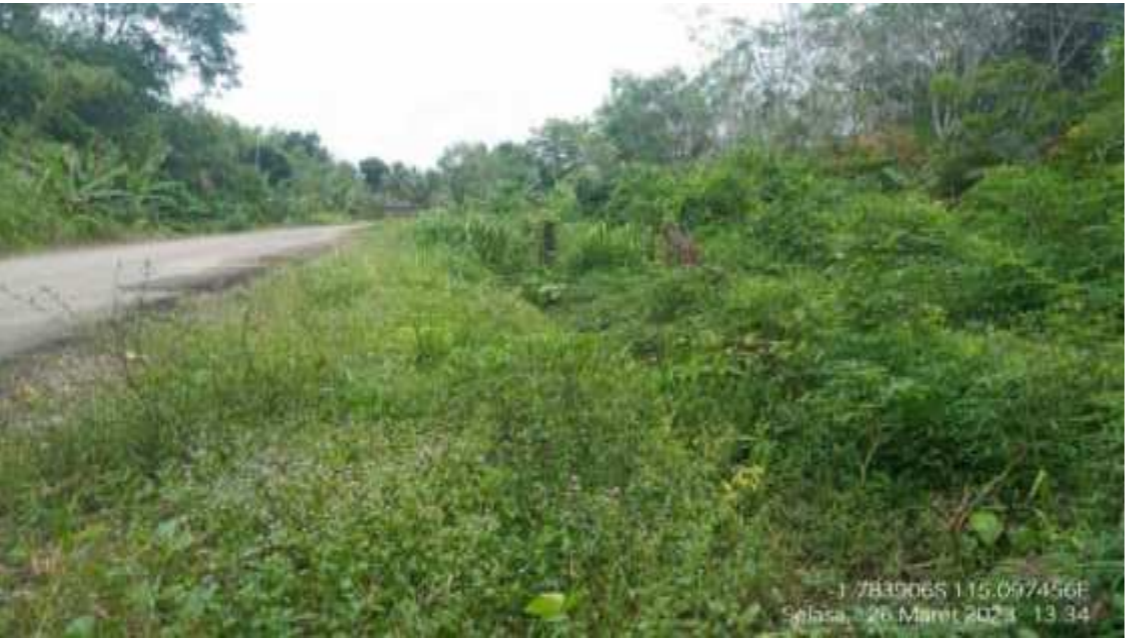
30	SALURAN SEKUNDER LEBO RUAS 2	B.LB.1	B.LB.2	1.783906S 115.097456E	0 + 000	687	3.5	0.8	1.9		2.3	Lining Tanah
<b>PHOTO KONDISI SAAT INI</b>						<b>USULAN LINING BETON</b>

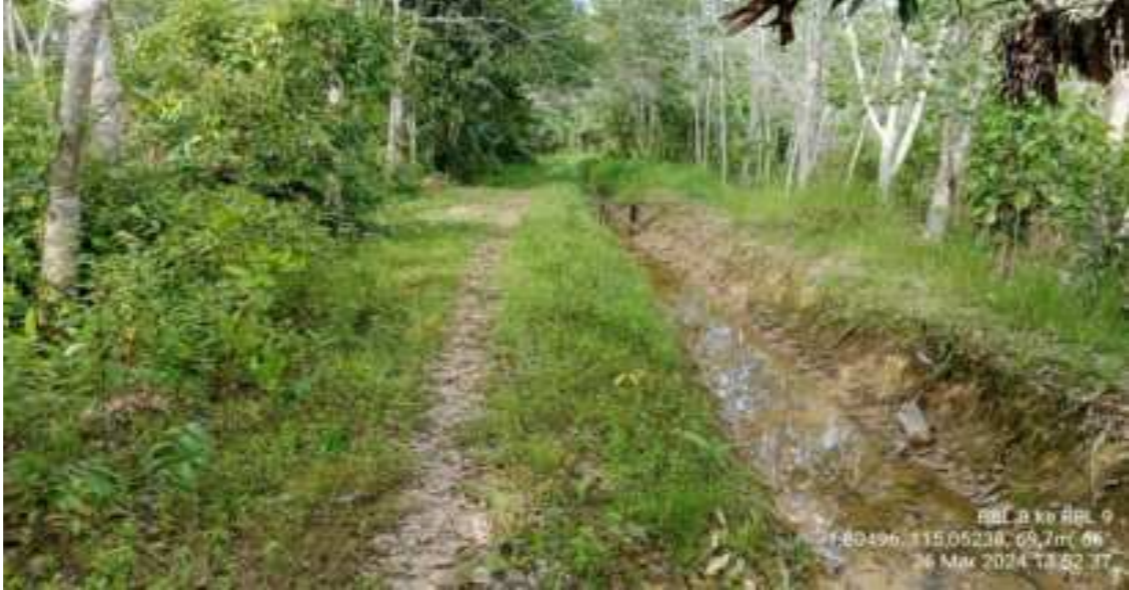
NO	NAMA SALURAN / BANGUNAN	BANGUNAN HULU	BANGUNAN HILIR	TITIK KOORDINAT	STATION	PANJANG	L. ATAS	L. BAWAH	TINGGI	TEBAL	KEMIRINGAN	KETERANGAN
						( m )	( m )	( m )	( m )	( m )	( m )	
31	SALURAN SEKUNDER BAMBULUNG RUAS 9	B.BL.8	B.BL.9	1.804815S 115.052613E	0 + 000	591	3.5	0.8	1.8		2.2	Lining Tanah
<b>PHOTO KONDISI SAAT INI</b>						<b>USULAN LINING BETON</b>

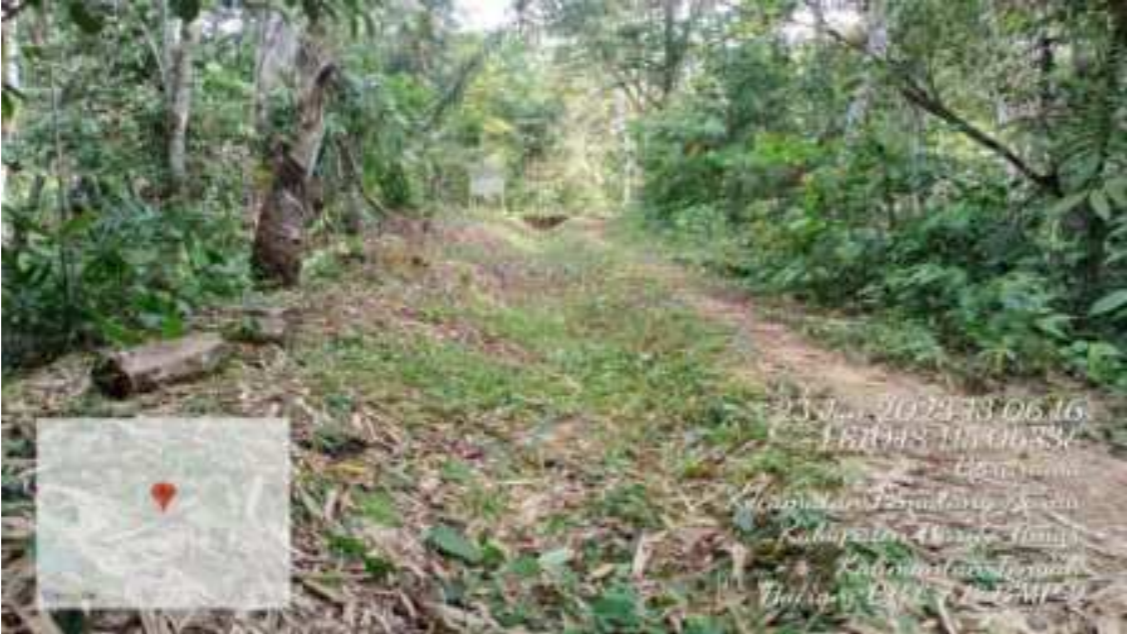
32	SALURAN SEKUNDER MEMPAYANG 2	B.BL.7	B.MP.2	1.810464S 115.063325E	0 + 000	703	3.5	0.8	1.9		2.3	Lining Tanah
<b>PHOTO KONDISI SAAT INI</b>						<b>USULAN LINING BETON</b>

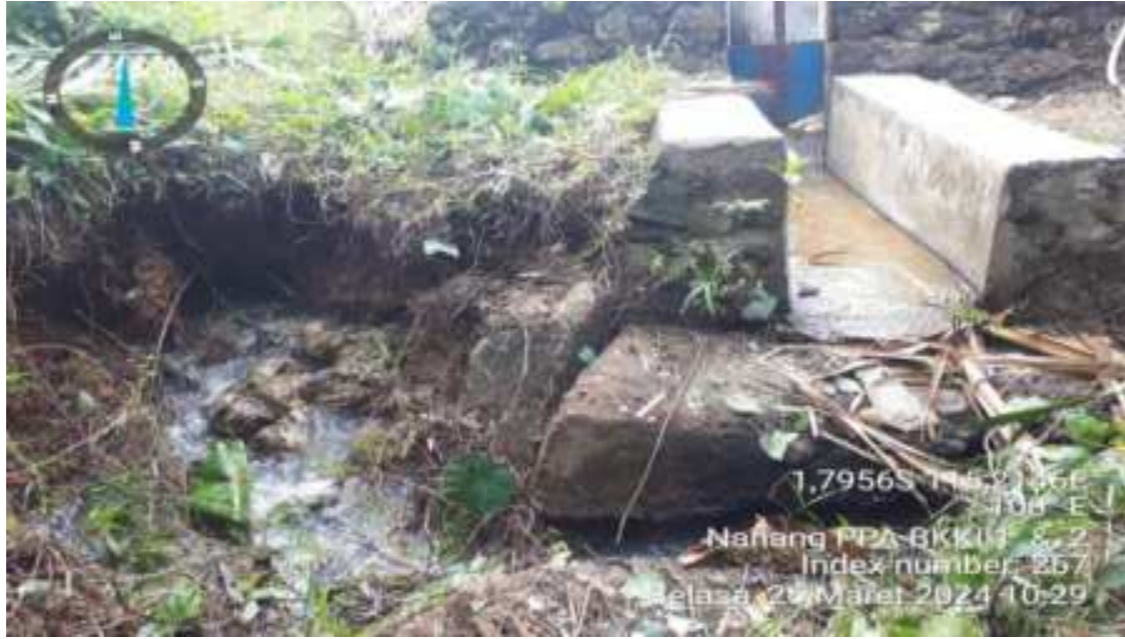
NO	NAMA SALURAN / BANGUNAN	BANGUNAN HULU	BANGUNAN HILIR	TITIK KOORDINAT	STATION	PANJANG	L. ATAS	L. BAWAH	TINGGI	TEBAL	KEMIRINGAN	KETERANGAN
						( m )	( m )	( m )	( m )	( m )	( m )	
36	PINTU AIR B.K.Ki.2	B.K.Ki.2	B.K.Ki.3	1.789245S 115.215766E	0 + 000							Beton
<b>PHOTO KONDISI SAAT INI</b>						<b>BANGUNAN BOCOR &amp; TANAH TIMBUNAN LONGSOR</b>

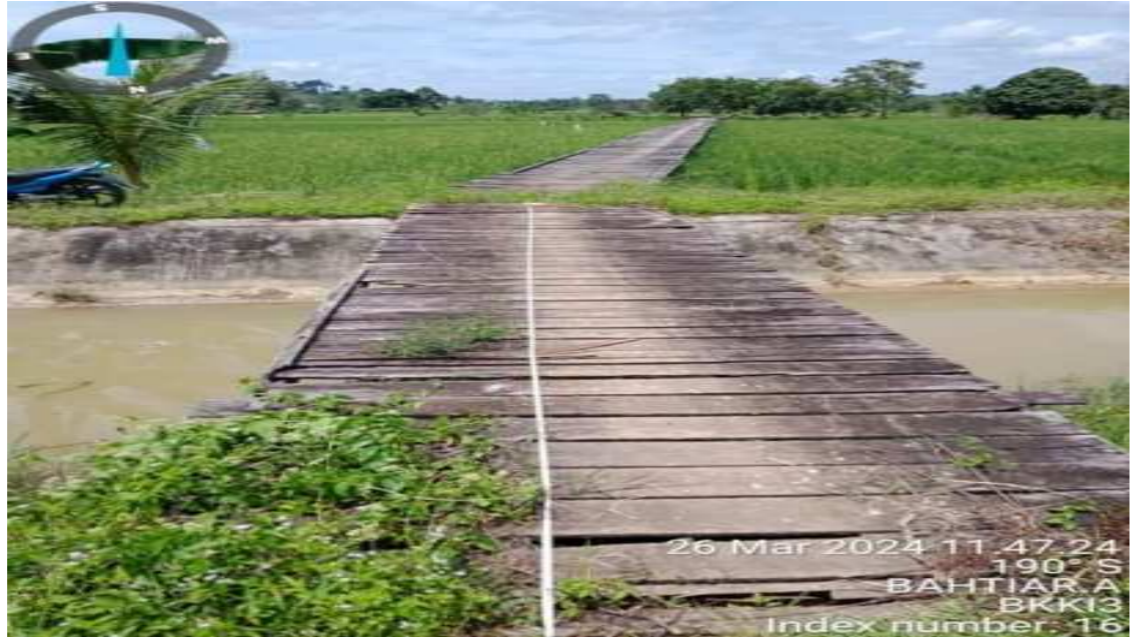
NO	NAMA SALURAN / BANGUNAN	BANGUNAN HULU	BANGUNAN HILIR	TITIK KOORDINAT	STATION	PANJANG	L. ATAS	L. BAWAH	TINGGI	TEBAL	KEMIRINGAN	KETERANGAN
						( m )	( m )	( m )	( m )	( m )	( m )	
38	SALURAN PRIMER KARAU KIRI RUAS 4	B.K.Ki.3	B.K.Ki.4	1.797113S 115.210583E	0+420	8	7	2	1.6	0.3	3	Beton
<b>PHOTO KONDISI SAAT INI</b>						<b>USULAN MEMBUAT JEMBATAN BETON</b>

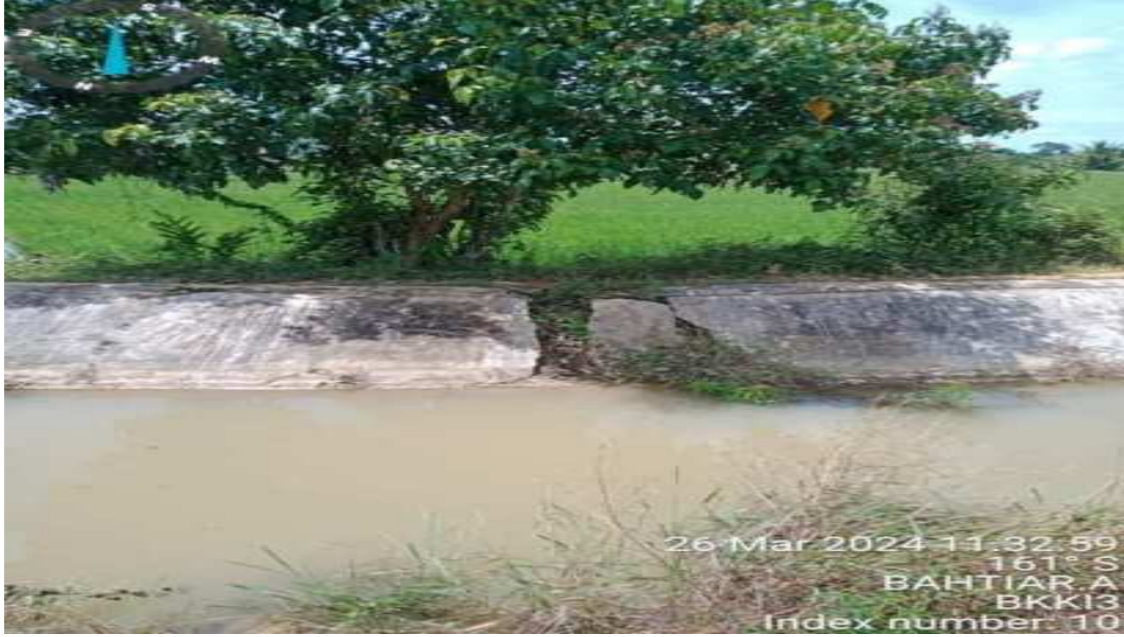
NO	NAMA SALURAN / BANGUNAN	BANGUNAN HULU	BANGUNAN HILIR	TITIK KOORDINAT	STATION	PANJANG	L. ATAS	L. BAWAH	TINGGI	TEBAL	KEMIRINGAN	KETERANGAN
						( m )	( m )	( m )	( m )	( m )	( m )	
40	SALURAN PRIMER KARAU KIRI RUAS 4	B.K.Ki.3	B.K.Ki.4	1.868325S 115.209109E	0 + 500	10	7	2	1.6	0.3	3	Beton
<b>PHOTO KONDISI SAAT INI</b>						<b>BANGUNAN BOCOR &amp; TANAH TIMBUNAN LONGSOR</b>

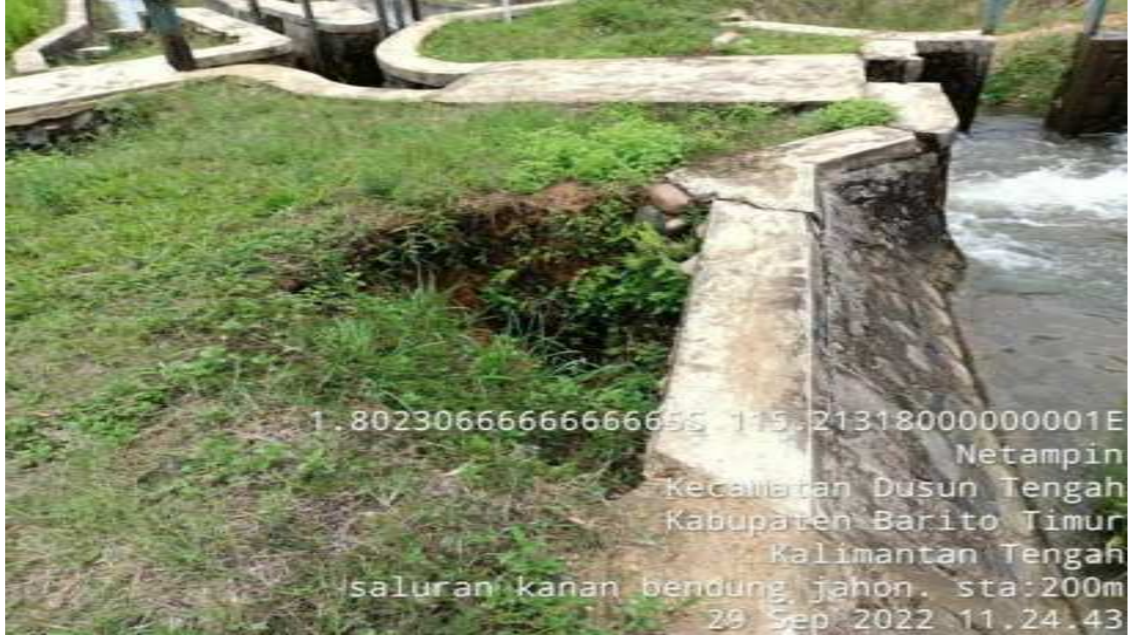
NO	NAMA SALURAN / BANGUNAN	BANGUNAN HULU	BANGUNAN HILIR	TITIK KOORDINAT	STATION	PANJANG	L. ATAS	L. BAWAH	TINGGI	TEBAL	KEMIRINGAN	KETERANGAN
						(m)	(m)	(m)	(m)	(m)	(m)	
42	PINTU AIR B.JH.1	B.JH.1	B.JH.2	1.802350S 115.213177E	0+000							Beton
<b>PHOTO KONDISI SAAT INI</b>						<b>BANGUNAN PINTU AI BOCOR</b>

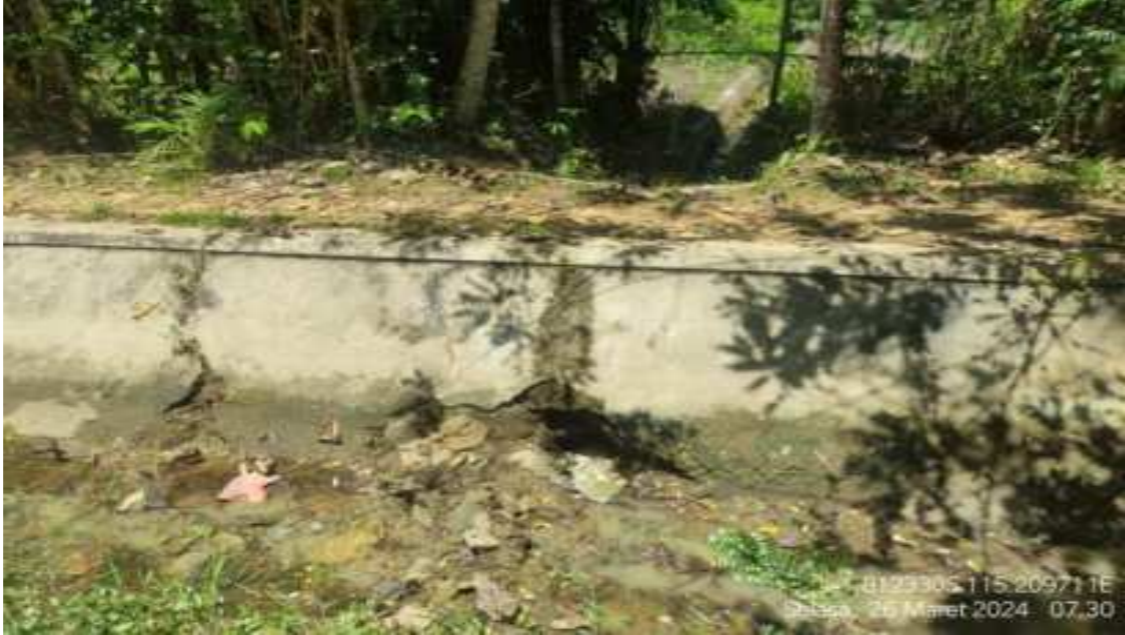
NO	NAMA SALURAN / BANGUNAN	BANGUNAN HULU	BANGUNAN HILIR	TITIK KOORDINAT	STATION	PANJANG	L. ATAS	L. BAWAH	TINGGI	TEBAL	KEMIRINGAN	KETERANGAN
						( m )	( m )	( m )	( m )	( m )	( m )	
44	SALURAN SEKUNDER JAHON RUAS 3	B.JH.2	B.JH.3	1.812330S 115.209711E	0 + 827							
<b>PHOTO KONDISI SAAT INI</b>						<b>PERLU BANGUNAN PINTU AIR</b>

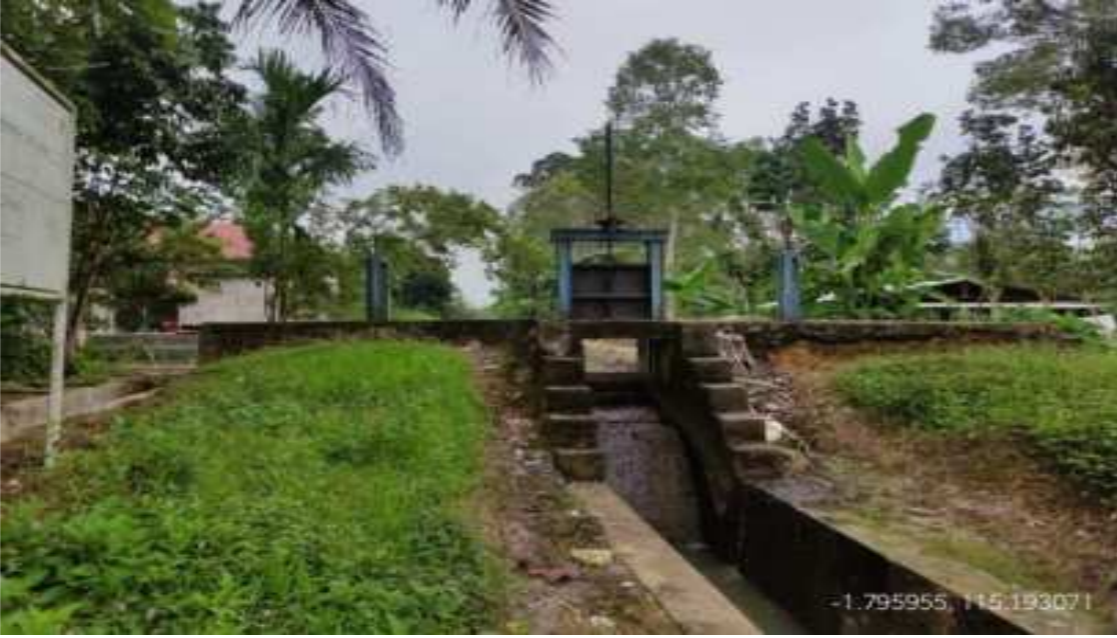
NO	NAMA SALURAN / BANGUNAN	BANGUNAN HULU	BANGUNAN HILIR	TITIK KOORDINAT	STATION	PANJANG	L. ATAS	L. BAWAH	TINGGI	TEBAL	KEMIRINGAN	KETERANGAN
						( m )	( m )	( m )	( m )	( m )	( m )	
56	PINTU AIR B.ML.1	B.ML.1		1.795955S 115.193071E	0 +000							
<b>PHOTO KONDISI SAAT INI</b>						<b>BOCOR DARI LANTAI</b>

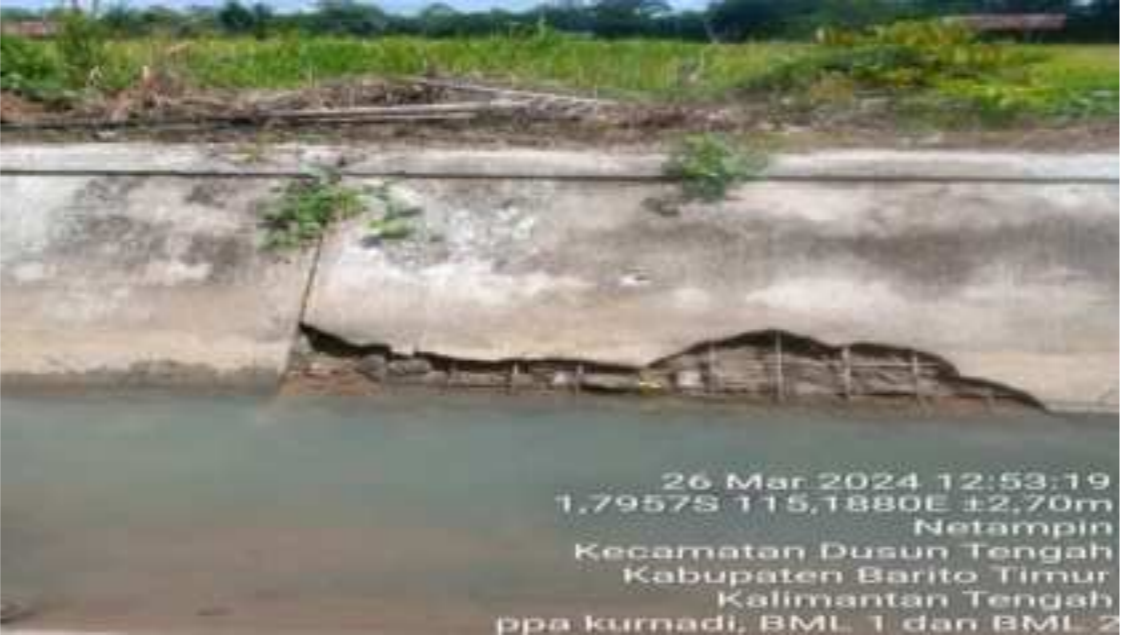
NO	NAMA SALURAN / BANGUNAN	BANGUNAN HULU	BANGUNAN HILIR	TITIK KOORDINAT	STATION	PANJANG	L. ATAS	L. BAWAH	TINGGI	TEBAL	KEMIRINGAN	KETERANGAN
						( m )	( m )	( m )	( m )	( m )	( m )	
58	SEKUNDR MOLOH RUAS 2	B.ML.1	B.ML.2	1.795700S 115.191500E	0 + 178	5	3.5	0.9	1.6	0.3	2.2	Cor Bertulang
<p align="center"><b>PHOTO KONDISI SAAT INI</b></p>

<p align="center">26 Mar 2024 12:53:19 1,7957S 115,1880E ±2,70m Netampin Kecamatan Dusun Tengah Kabupaten Barito Timur Kalimantan Tengah ppa kurnadi, BML 1 dan BML 2</p>						<p align="center"><b>DINDING RUSAK</b></p>

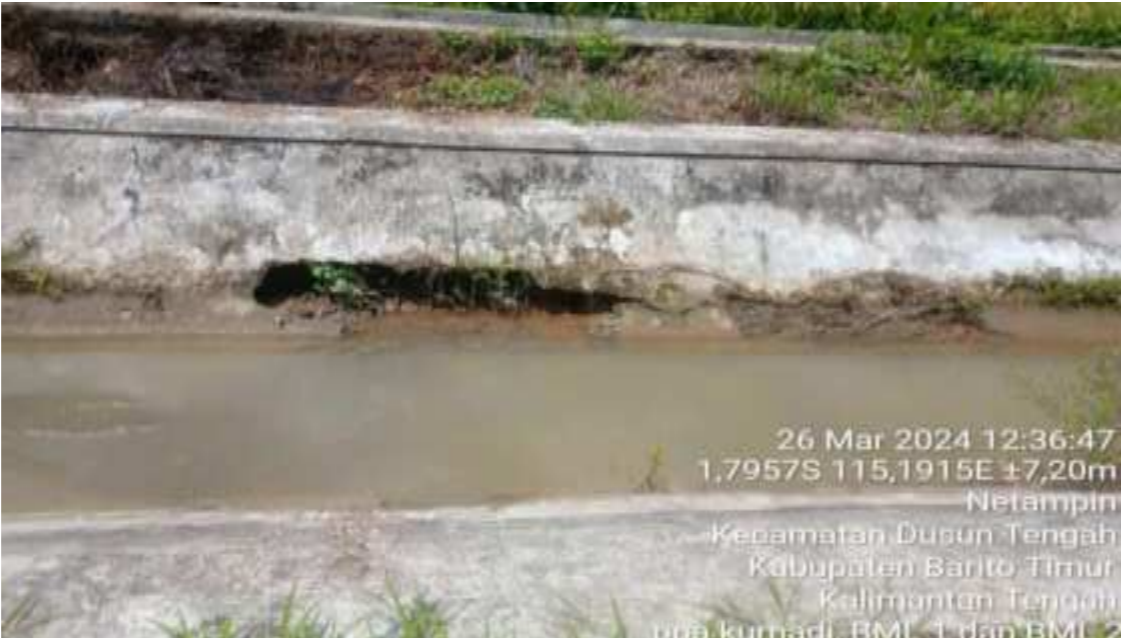
59	SEKUNDR MOLOH RUAS 1	B.K.Ki.4	B.ML.1	1.796128S 115.193837E	0 + 200	10	3.5	0.9	1.6	0.3	2.2	Cor Bertulang
<p align="center"><b>PHOTO KONDISI SAAT INI</b></p>

<p align="center">26 Mar 2024 12:36:47 1,7957S 115,1915E ±7,20m Netampin Kecamatan Dusun Tengah Kabupaten Barito Timur Kalimantan Tengah ppa kurnadi, BML 1 dan BML 2</p>						<p align="center"><b>DINDING RUSAK</b></p>

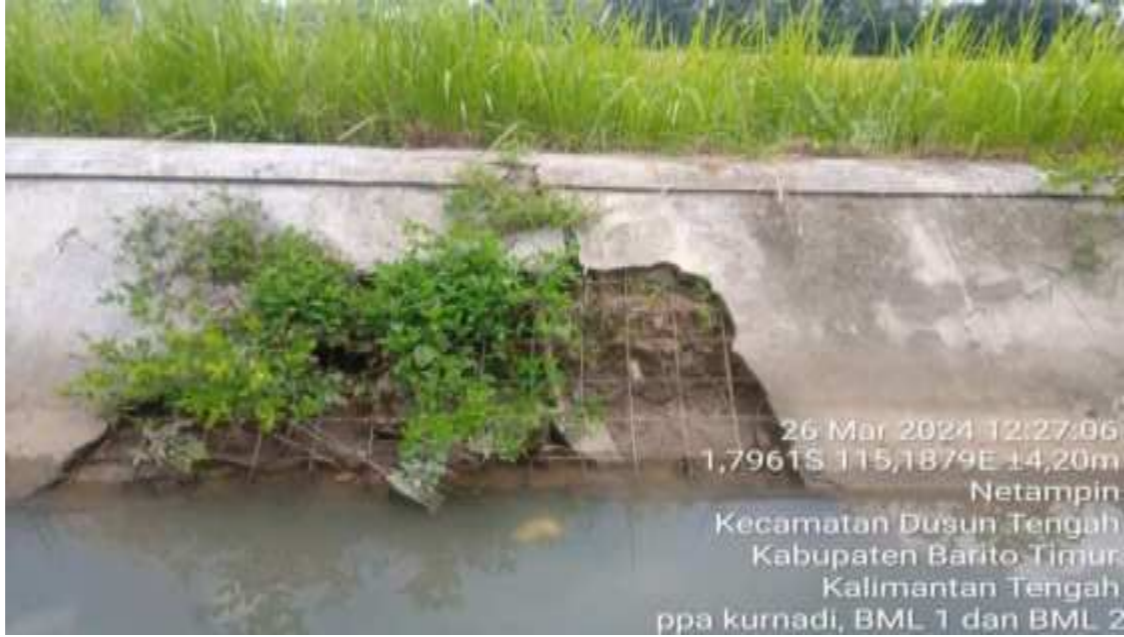
NO	NAMA SALURAN / BANGUNAN	BANGUNAN HULU	BANGUNAN HILIR	TITIK KOORDINAT	STATION	PANJANG	L. ATAS	L. BAWAH	TINGGI	TEBAL	KEMIRINGAN	KETERANGAN
						( m )	( m )	( m )	( m )	( m )	( m )	
60	SEKUNDR MOLOH RUAS 2	B.ML.1	B.ML.2	1.795700S 115.187900E	0 + 575	10	3.5	0.9	1.6	0.3	2.2	Cor Bertulang
<b>PHOTO KONDISI SAAT INI</b>						<b>DINDING RUSAK</b>

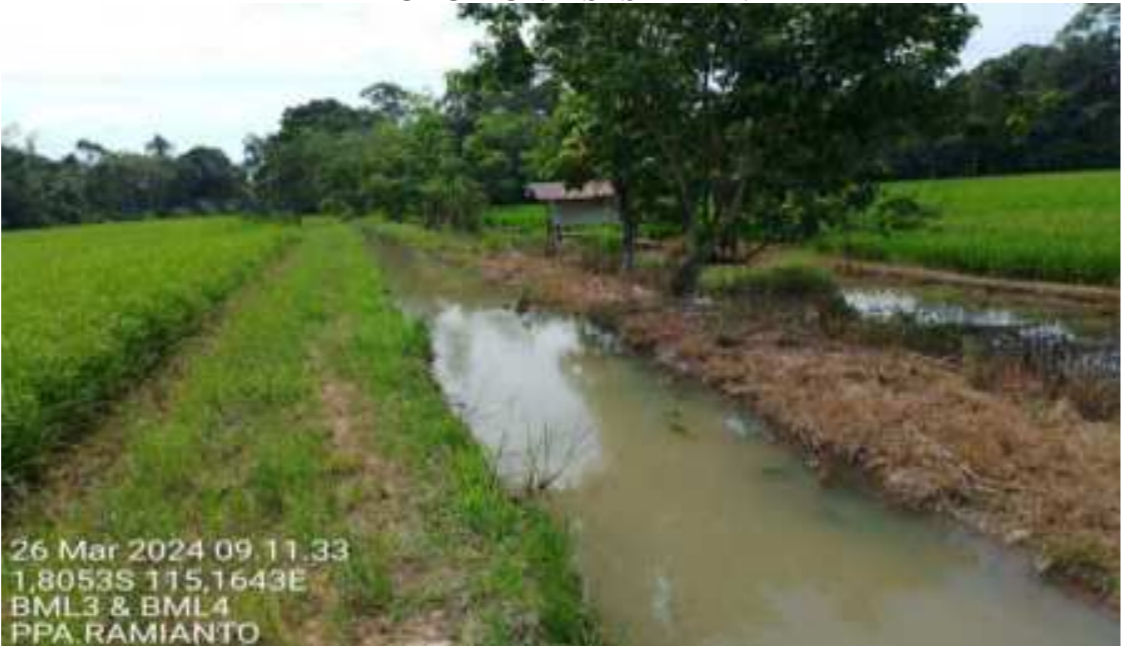
61	SEKUNDR MOLOH RUAS 3	B.ML.2	B.ML.3	1.8053S 115.1643E	0 + 000	1616	3.5	0.9	1.6	0.3	2.2	Lining Tanah
<b>PHOTO KONDISI SAAT INI</b>						<b>PENGAJUAN LINING BETON DAN JALAN INPEKSI</b>

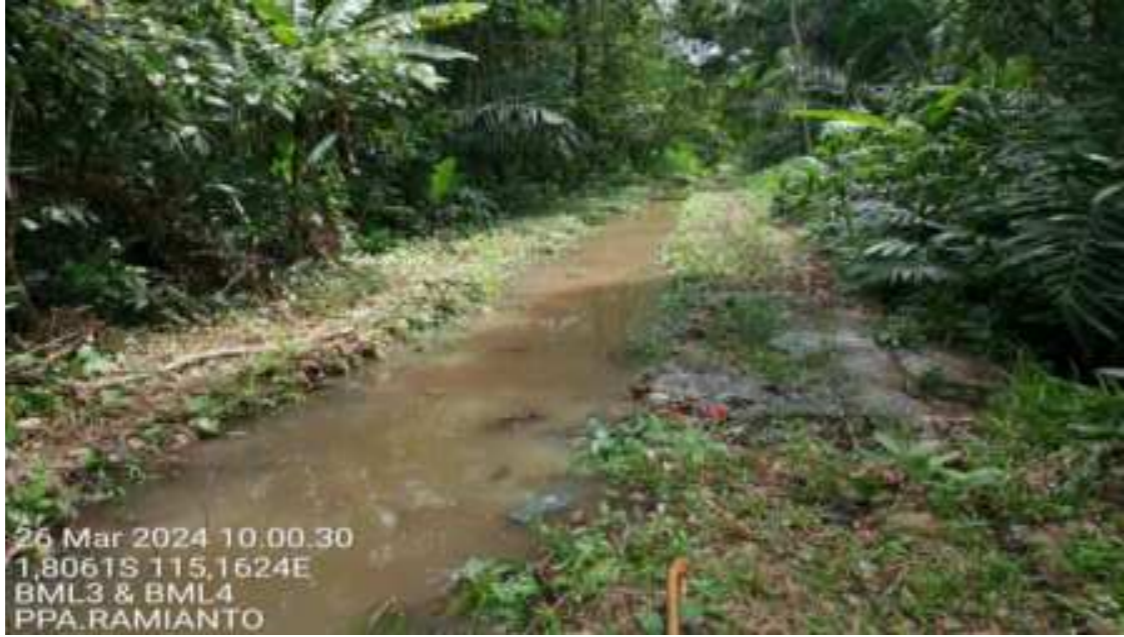
NO	NAMA SALURAN / BANGUNAN	BANGUNAN HULU	BANGUNAN HILIR	TITIK KOORDINAT	STATION	PANJANG	L. ATAS	L. BAWAH	TINGGI	TEBAL	KEMIRINGAN	KETERANGAN
						( m )	( m )	( m )	( m )	( m )	( m )	
62	SEKUNDER MOLOH RUAS 3	B.ML.3	B.ML.4	1.796978S 115.167464E	0 + 000	1166	3.5	0.9	1.6	0.3	2.2	Lining Tanah
<b>PHOTO KONDISI SAAT INI</b>						<b>PENGAJUAN LINING BETON DAN JALAN INPEKSI</b>

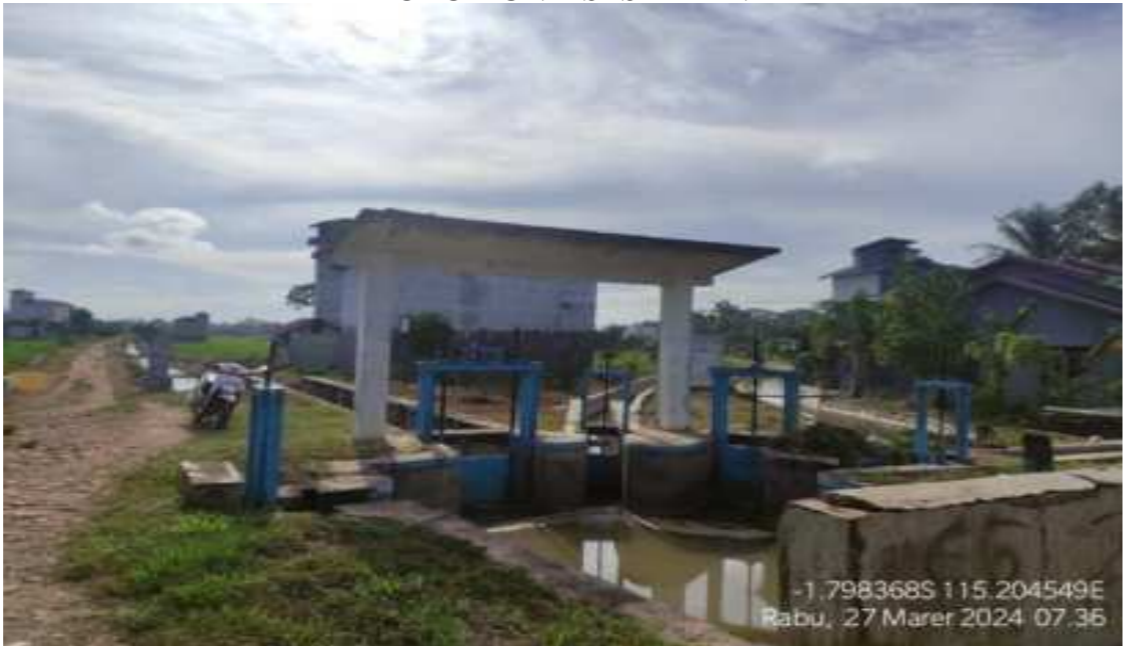
NO	NAMA SALURAN / BANGUNAN	BANGUNAN HULU	BANGUNAN HILIR	TITIK KOORDINAT	STATION	PANJANG	L. ATAS	L. BAWAH	TINGGI	TEBAL	KEMIRINGAN	KETERANGAN
						( m )	( m )	( m )	( m )	( m )	( m )	
63	PINTU AIR .K.Ki.4			1.798368S 115.204549E	0 + 000							
<b>PHOTO KONDISI SAAT INI</b>						<b>TANAH PADA PINTU AIR LONGSOR</b>

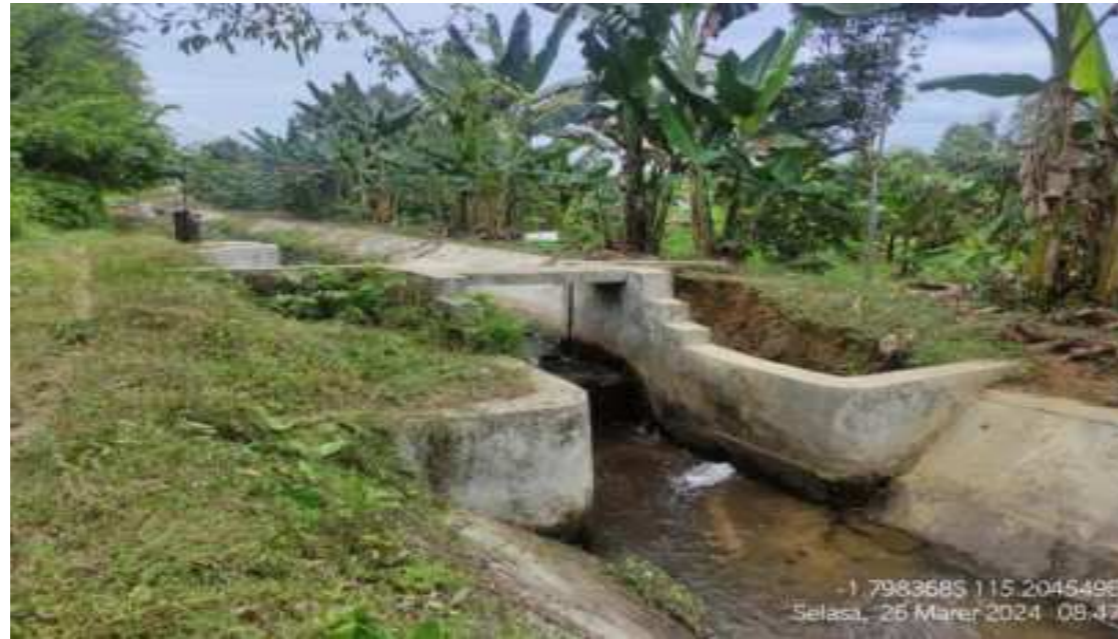
NO	NAMA SALURAN / BANGUNAN	BANGUNAN HULU	BANGUNAN HILIR	TITIK KOORDINAT	STATION	PANJANG	L. ATAS	L. BAWAH	TINGGI	TEBAL	KEMIRINGAN	KETERANGAN
						( m )	( m )	( m )	( m )	( m )	( m )	
64	SALURAN PRIMER TALOHEN KIRI RUAS 1	BENDUNG	B.T.Ki.1	1.798368S 115.204549E	0 + 155	15						BETON

**BANGUNAN TERJUN BOCOR & TANAH TIMBUNAN LONGSOR**

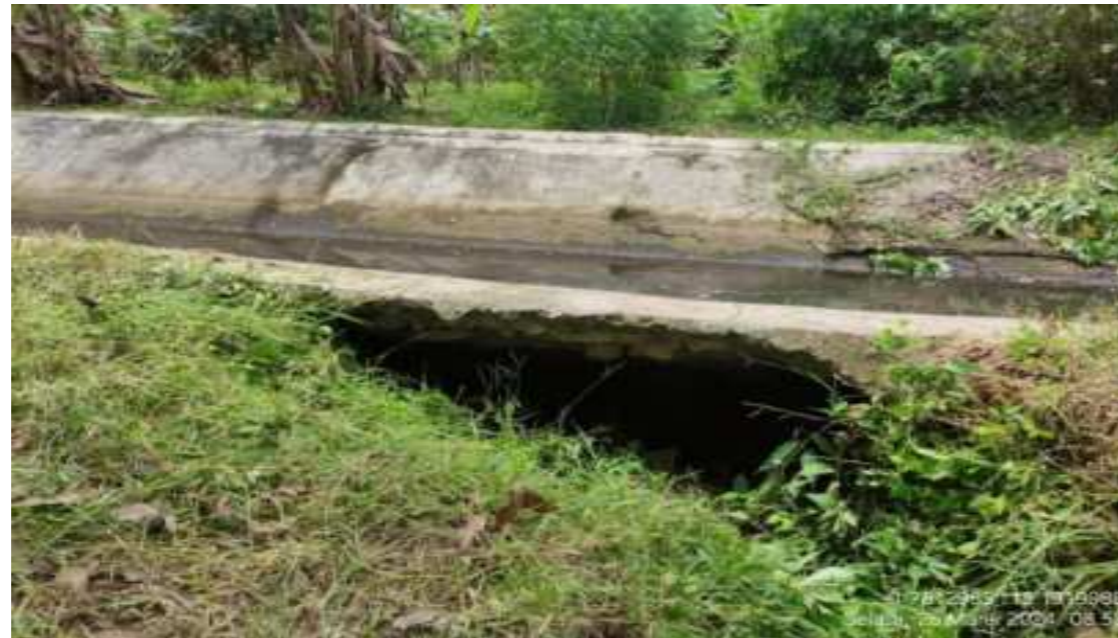
NO	NAMA SALURAN / BANGUNAN	BANGUNAN HULU	BANGUNAN HILIR	TITIK KOORDINAT	STATION	PANJANG	L. ATAS	L. BAWAH	TINGGI	TEBAL	KEMIRINGAN	KETERANGAN
						( m )	( m )	( m )	( m )	( m )	( m )	
65	SALURAN PRIMER TALOHEN KIRI RUAS 1	BENDUNG	B.T.Ki.1	1.781296S 115.191998E	0 + 266	15	5.5	1.65	1.8	0.3	2.3	PC. BATU

**SALURAN BOCOR KE GORONG-GORONG**

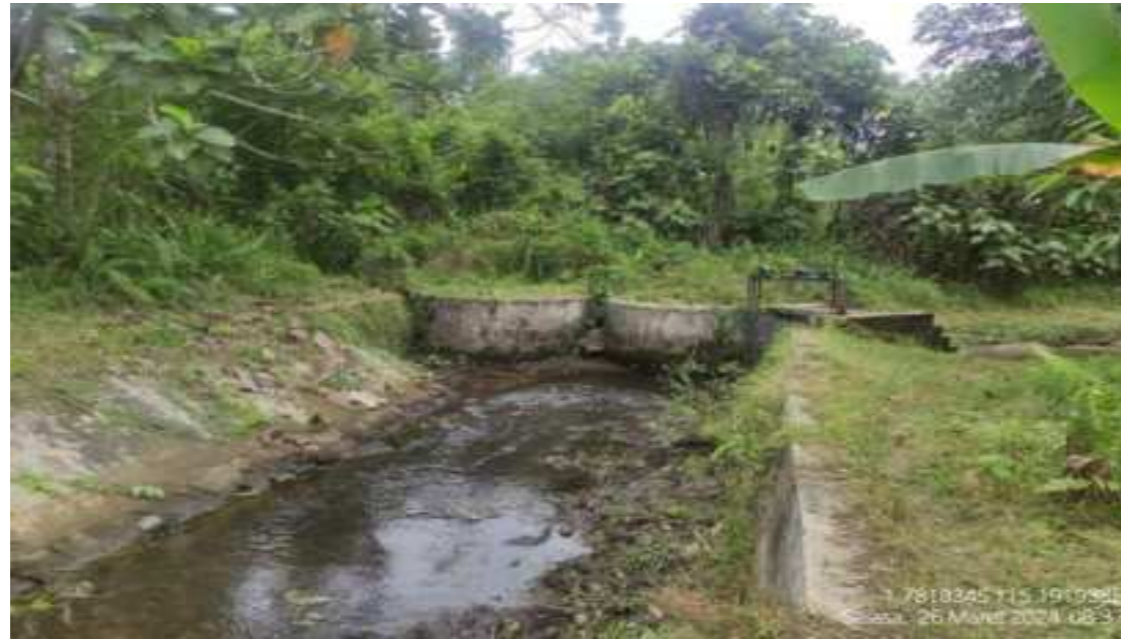
NO	NAMA SALURAN / BANGUNAN	BANGUNAN HULU	BANGUNAN HILIR	TITIK KOORDINAT	STATION	PANJANG	L. ATAS	L. BAWAH	TINGGI	TEBAL	KEMIRINGAN	KETERANGAN
						( m )	( m )	( m )	( m )	( m )	( m )	
66	PINTU AIR B.T.Ki.1	B.T.Ki.1	B.T.Ki.2	1.781834S 115.191938E	0 + 000							BETON

**BANGUNAN PINTU AIR RUSAK**

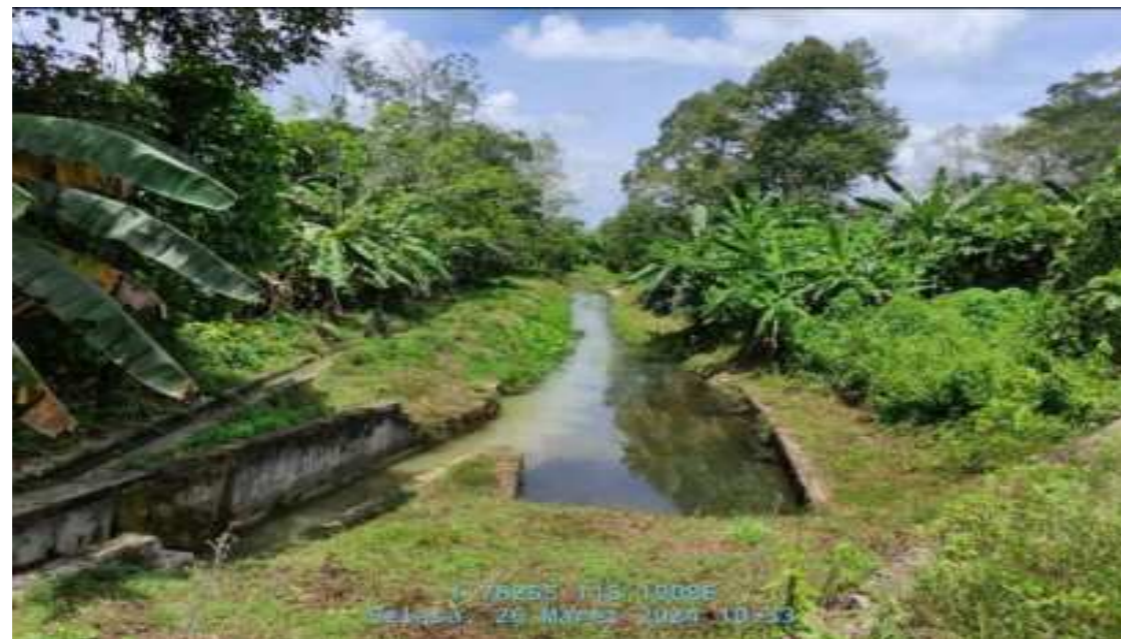
NO	NAMA SALURAN / BANGUNAN	BANGUNAN HULU	BANGUNAN HILIR	TITIK KOORDINAT	STATION	PANJANG	L. ATAS	L. BAWAH	TINGGI	TEBAL	KEMIRINGAN	KETERANGAN
						( m )	( m )	( m )	( m )	( m )	( m )	
67	SALURAN PRIMER TALOHEH KIRI RUAS 2	B.T.Ki.1	B.T.Ki.2	1.782545E 115.190682S	0 + 000	850	5.5	1.65	1.8	0.3	2.3	PC. BATU

**LINING SALURAN RUSAK & TERTUTUP TANAH**

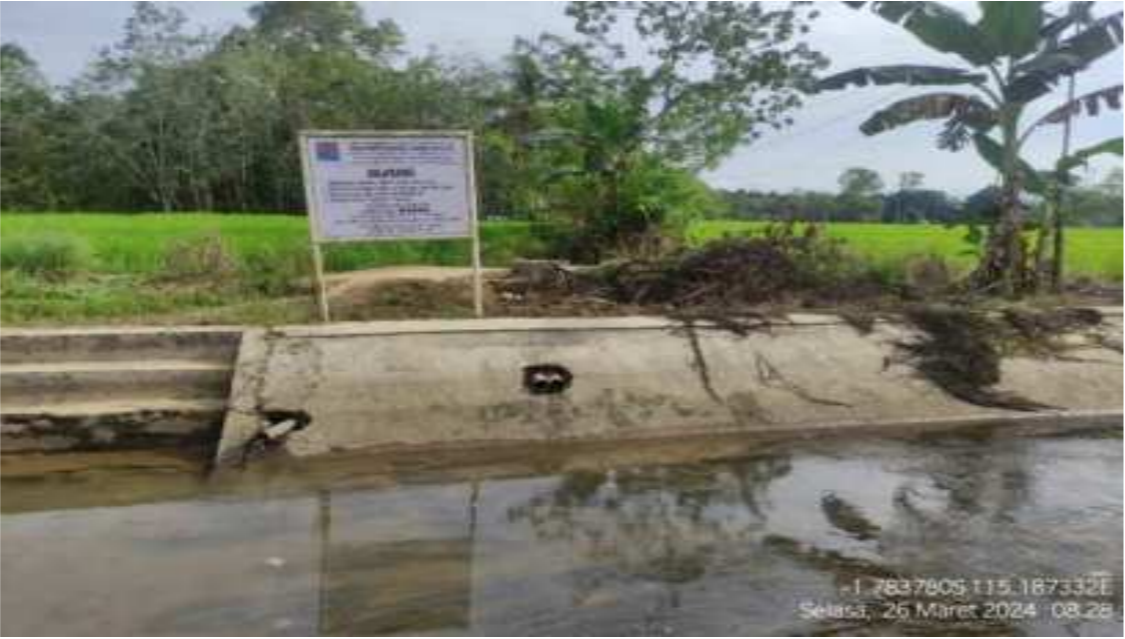
NO	NAMA SALURAN / BANGUNAN	BANGUNAN HULU	BANGUNAN HILIR	TITIK KOORDINAT	STATION	PANJANG	L. ATAS	L. BAWAH	TINGGI	TEBAL	KEMIRINGAN	KETERANGAN
						( m )	( m )	( m )	( m )	( m )	( m )	
68	SALURAN PRIMER TALOHEN KIRI RUAS 2	B.T.Ki.1	B.T.Ki.2	1.783780S 115.187332E	0 + 560							BETON
<b>PHOTO KONDISI SAAT INI</b>						<b>USULAN PEMBUATAN PINTU AIR</b>

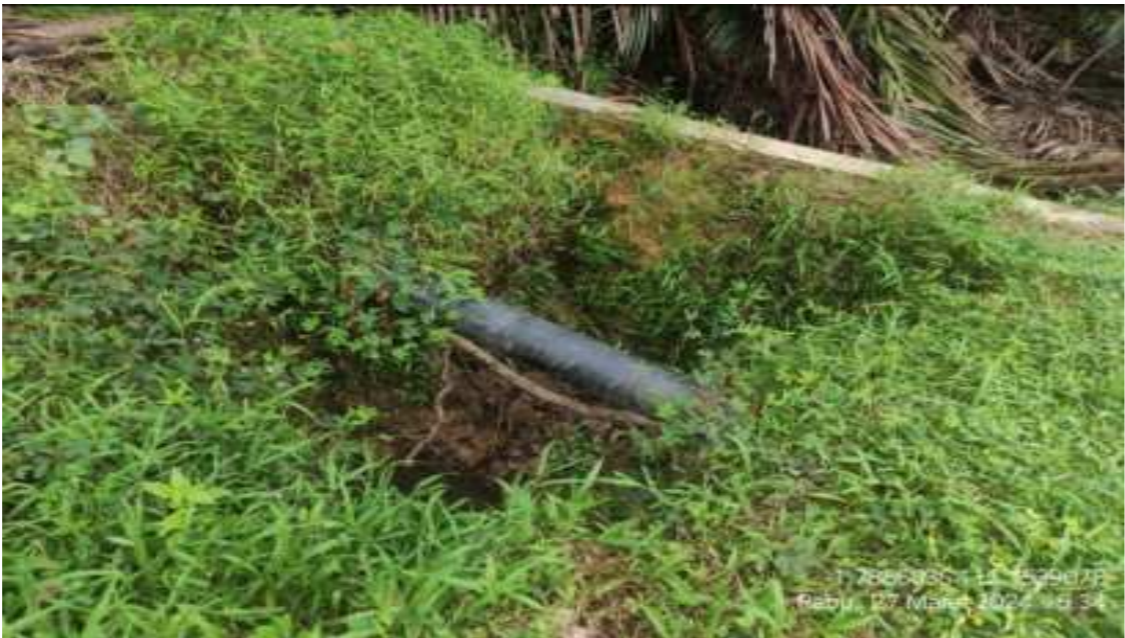
NO	NAMA SALURAN / BANGUNAN	BANGUNAN HULU	BANGUNAN HILIR	TITIK KOORDINAT	STATION	PANJANG	L. ATAS	L. BAWAH	TINGGI	TEBAL	KEMIRINGAN	KETERANGAN
						( m )	( m )	( m )	( m )	( m )	( m )	
69	SALURAN PRIMER TALOHEN KIRI RUAS 5	B.T.Ki.4	B.T.Ki.5	1.1.788603S 115.153907E	0 + 400	750	5.5	1.65	1.8	0.3	2.3	
<b>PHOTO KONDISI SAAT INI</b>						<b>TANAH LONGSOR AKIBAT BOCOR KE GORONG GORONG</b>
