**DATA BANGUNAN RUSAK PADA JARINGAN D.I KARAU  
TAHUN 2024**

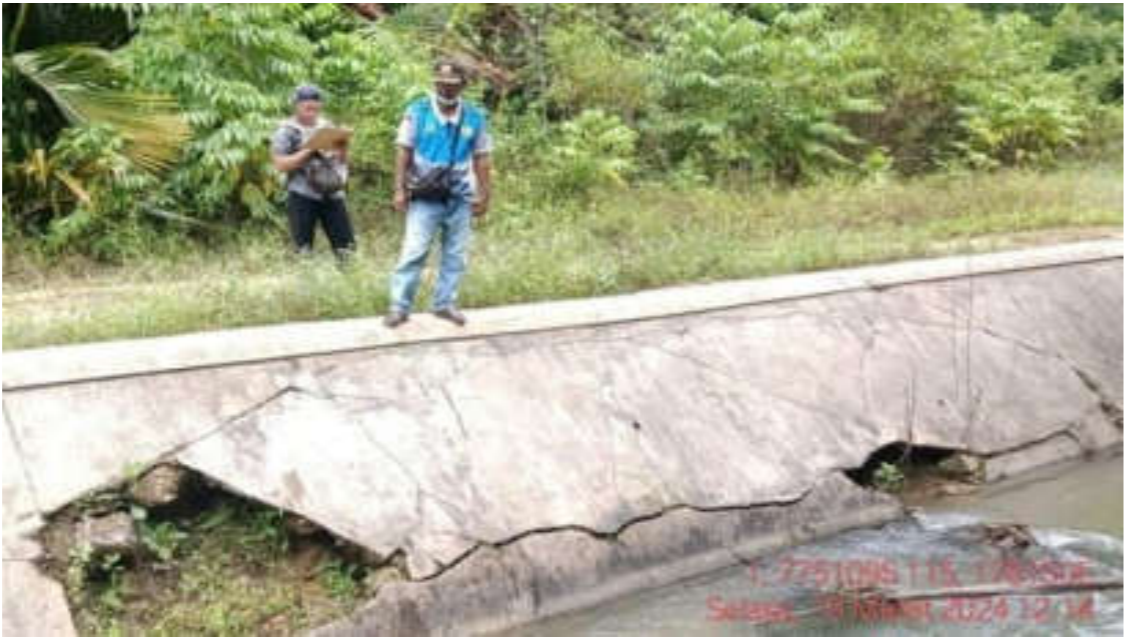
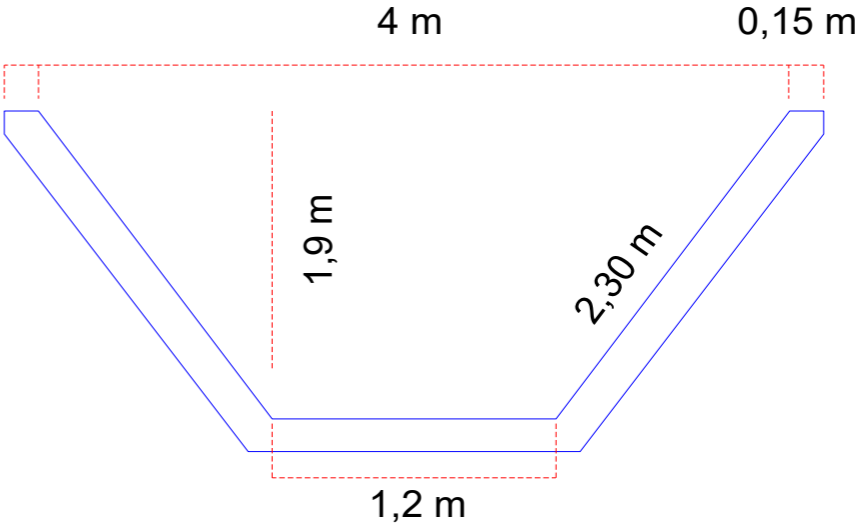
NO	NAMA SALURAN / BANGUNAN	BANGUNAN HULU	BANGUNAN HILIR	TITIK KOORDINAT	STATION	PANJANG	L. ATAS	L. BAWAH	TINGGI	TEBAL	KEMIRINGAN	KETERANGAN
						( m )	( m )	( m )	( m )	( m )	( m )	
3	SALURAN PRIMER KARAU KANAN RUAS 5	B.K.Ka.4	B.K.Ka.5	1.775109S 115.178150	1 + 517	20	4	1.2	1.9	0.15	2.3	Cor Tumbuk
<b>PHOTO KONDISI SAAT INI</b>						<b>DIMENSI</b>

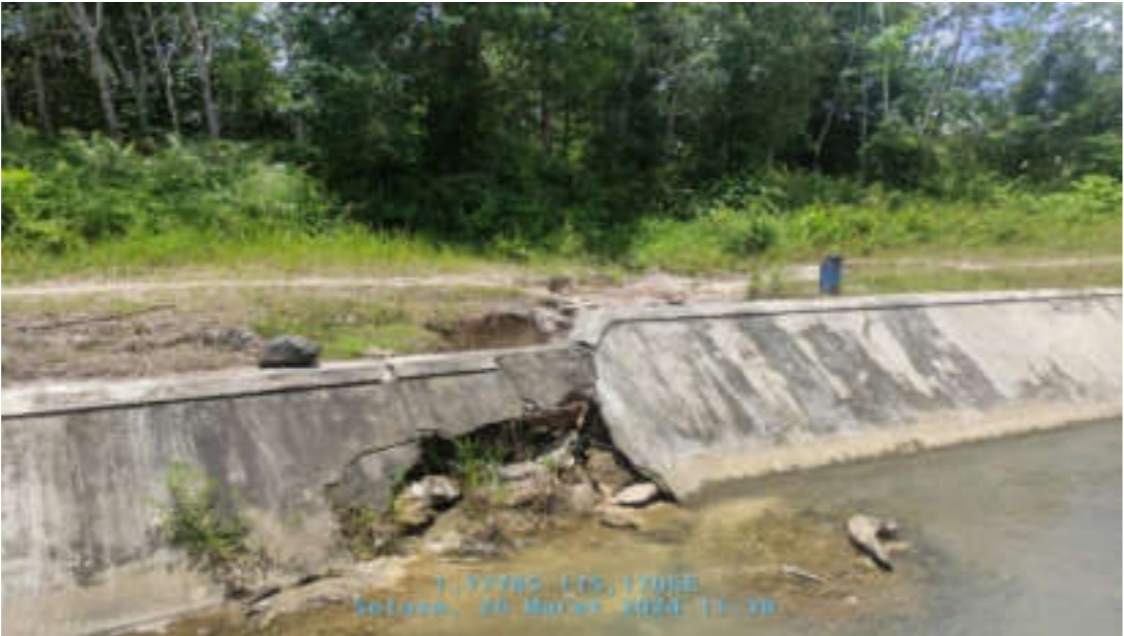
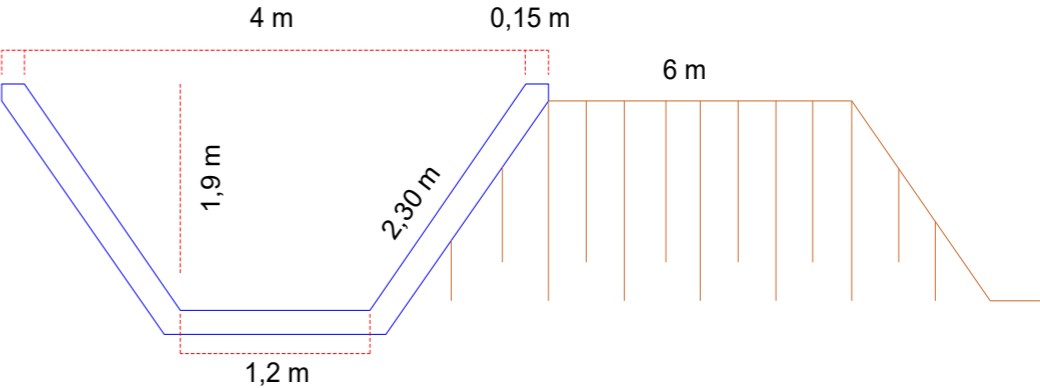
4	SALURAN PRIMER KARAU KANAN RUAS 7	B.K.Ka.6	B.K.Ka.7	1.7778S 115.1705E	0 + 025	10	4	1.2	1.9	0.15	2.3	Cor Tumbuk
<b>PHOTO KONDISI SAAT INI</b>						<b>DIMENSI</b>

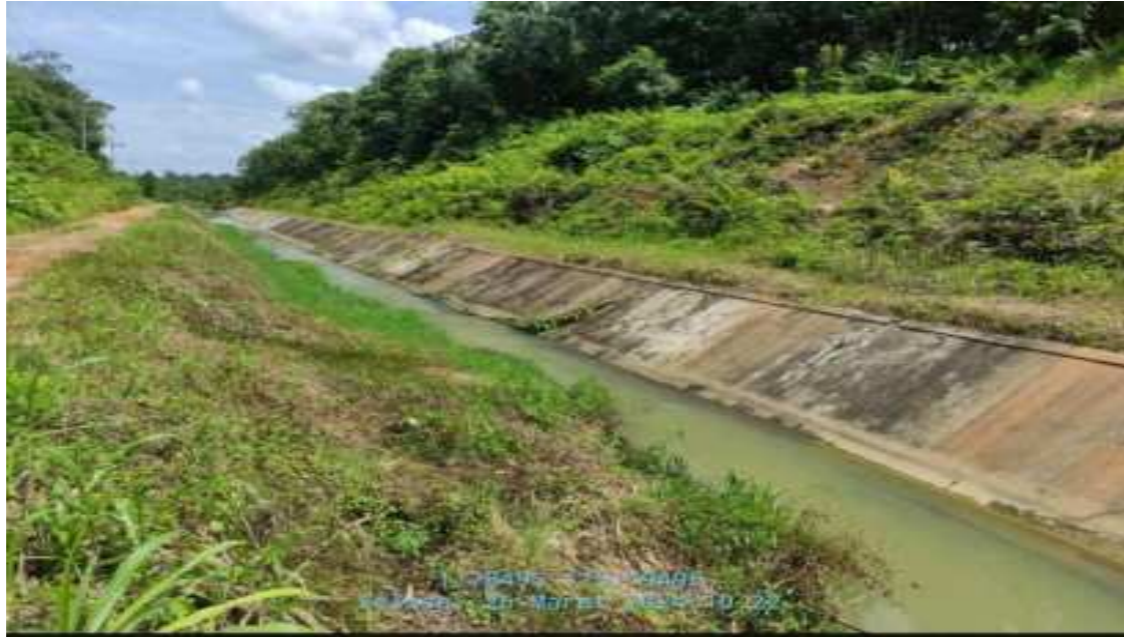
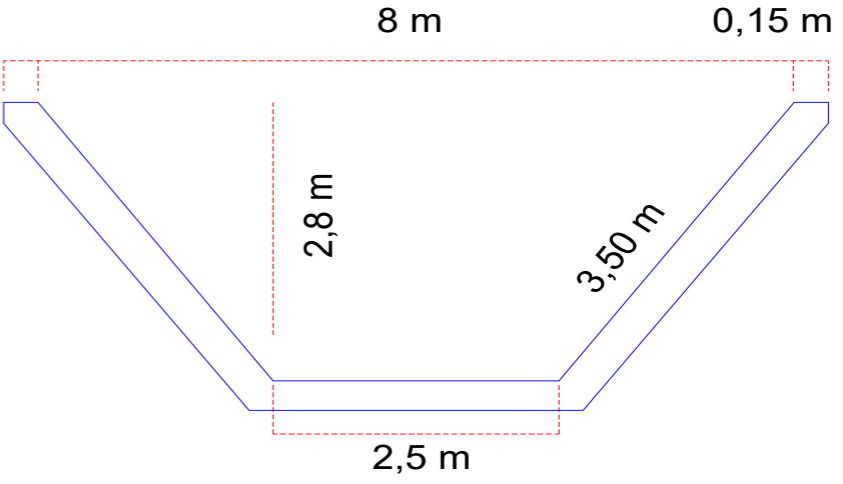
NO	NAMA SALURAN / BANGUNAN	BANGUNAN HULU	BANGUNAN HILIR	TITIK KOORDINAT	STATION	PANJANG	L. ATAS	L. BAWAH	TINGGI	TEBAL	KEMIRINGAN	KETERANGAN
						( m )	( m )	( m )	( m )	( m )	( m )	
1	SALURAN PRIMER KARAU KANAN RUAS 3	B.K.Ka.2	B.K.Ka.3	1.7849S 115.1949E	1 + 485	25	8	2.5	2.8	0.12	3.5	Cor Tumbuk
<b>PHOTO KONDISI SAAT INI</b>						<b>DIMENSI</b>

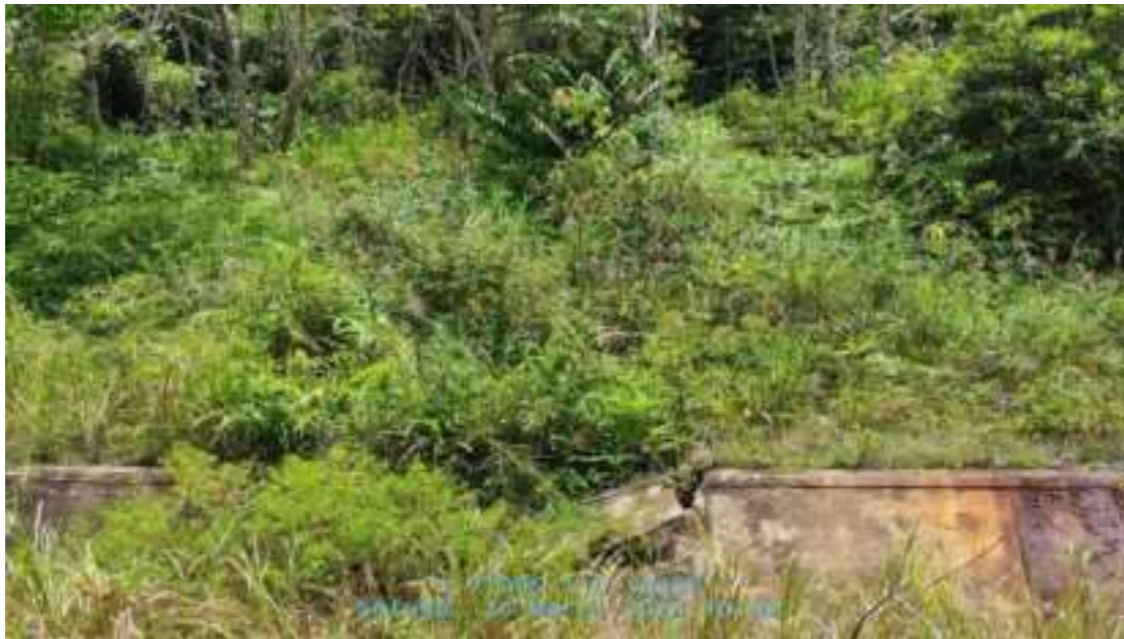
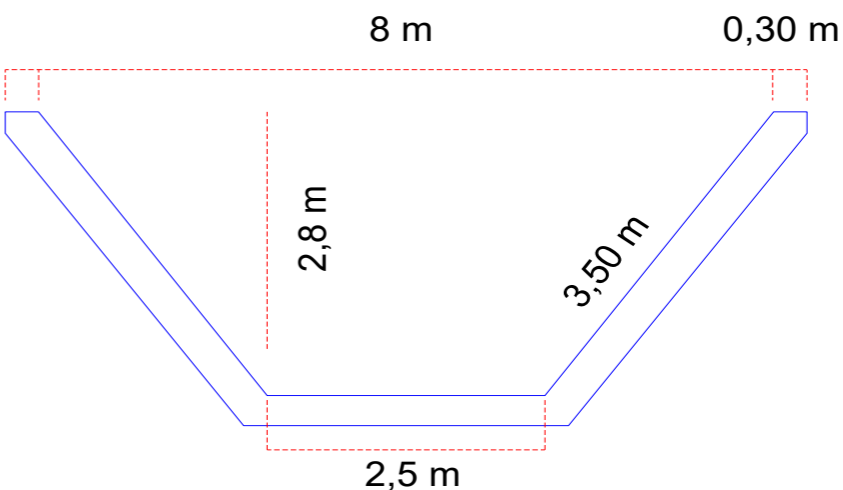
2	SALURAN PRIMER KARAU KANAN RUAS 5	B.K.Ka.4	B.K.Ka.5	1.779930S 115.183330E	0 + 645	10	8	2.5	2.8	0.3	3.5	PC. BATU
<b>PHOTO KONDISI SAAT INI</b>						<b>DIMENSI</b>

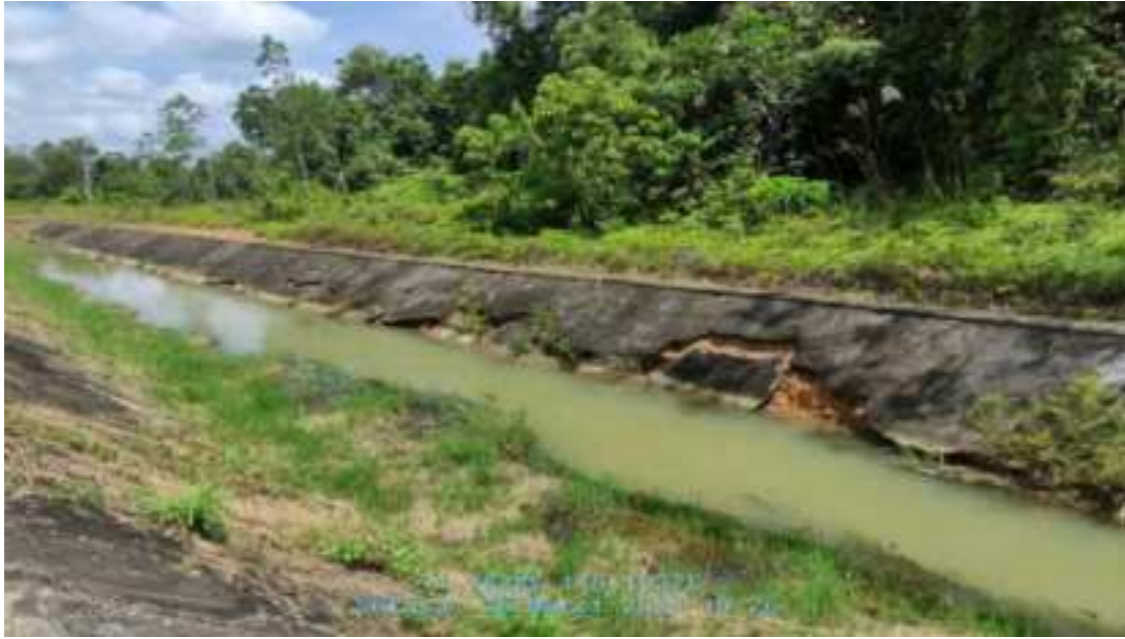
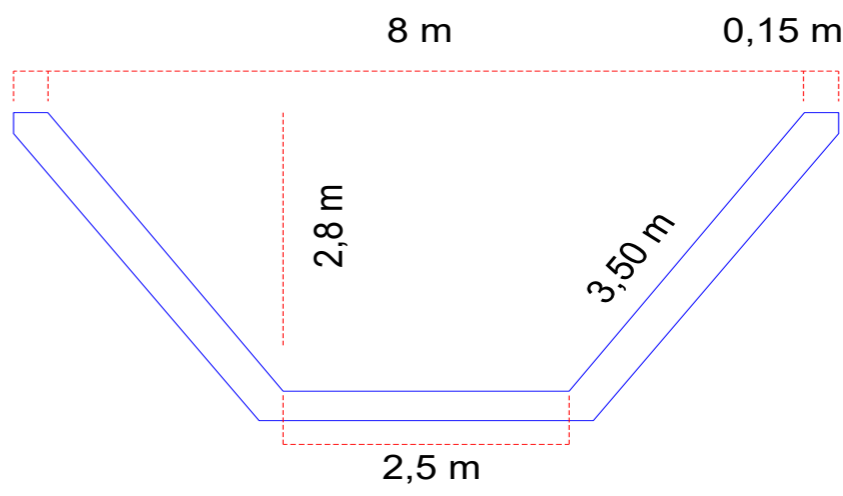
NO	NAMA SALURAN / BANGUNAN	BANGUNAN HULU	BANGUNAN HILIR	TITIK KOORDINAT	STATION	PANJANG	L. ATAS	L. BAWAH	TINGGI	TEBAL	KEMIRINGAN	KETERANGAN
						( m )	( m )	( m )	( m )	( m )	( m )	
5	SALURAN PRIMER KARAU KANAN RUAS 3	B.K.Ka.2	B.K.Ka.3	1.782814S 115.192712E	1 + 841	35	8	2.5	2.8	0.15	3.5	Cor Tumbuk
<b>PHOTO KONDISI SAAT INI</b>						<b>DIMENSI</b>

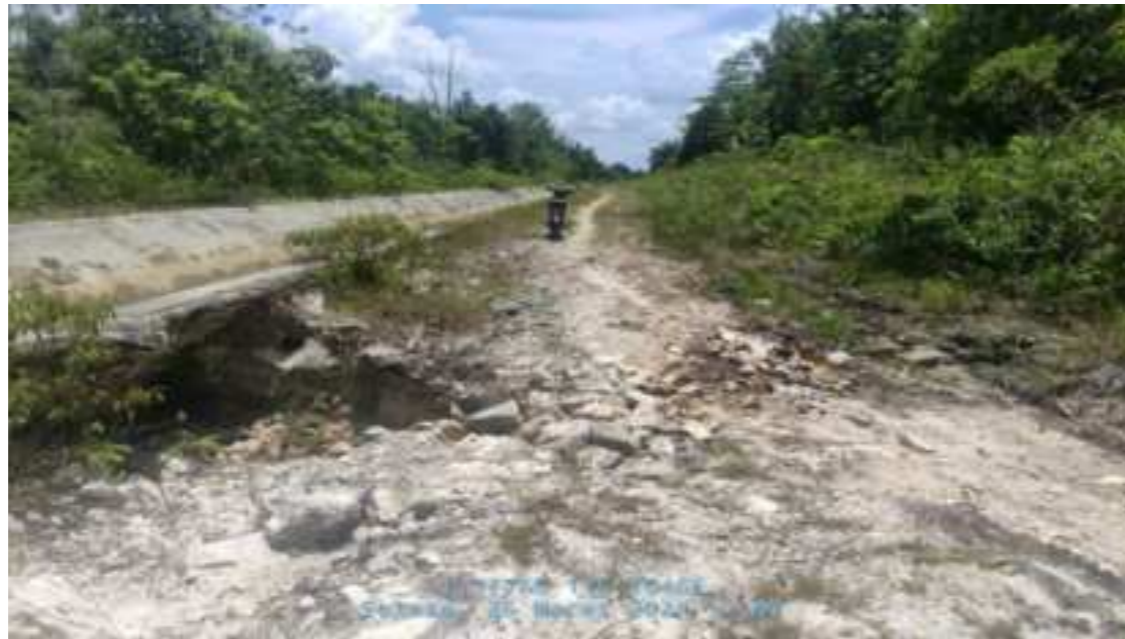
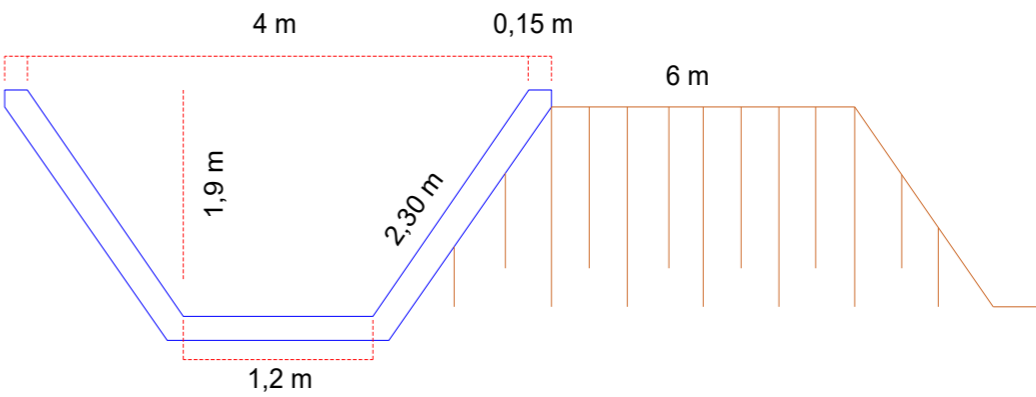
6	SALURAN PRIMER KARAU KANAN RUAS 7	B.K.Ka.6	B.K.Ka.7	1.777589S 115.164637E	0 + 678	15	4	1.2	1.9	0.15	2.3	Cor Tumbuk
<b>PHOTO KONDISI SAAT INI</b>						<b>DIMENSI</b>

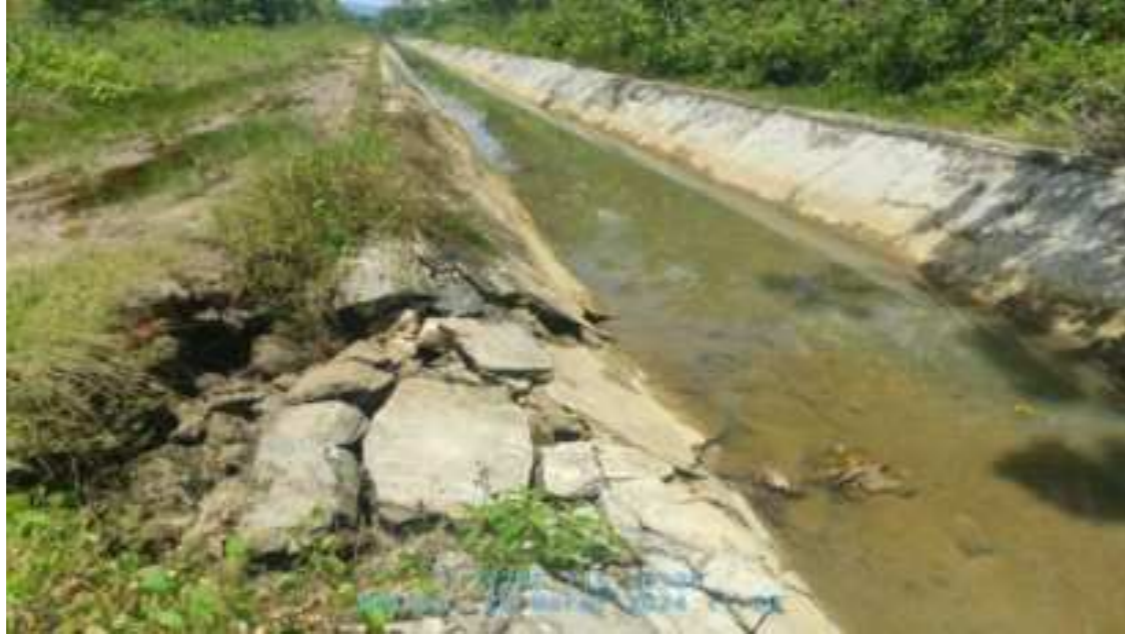
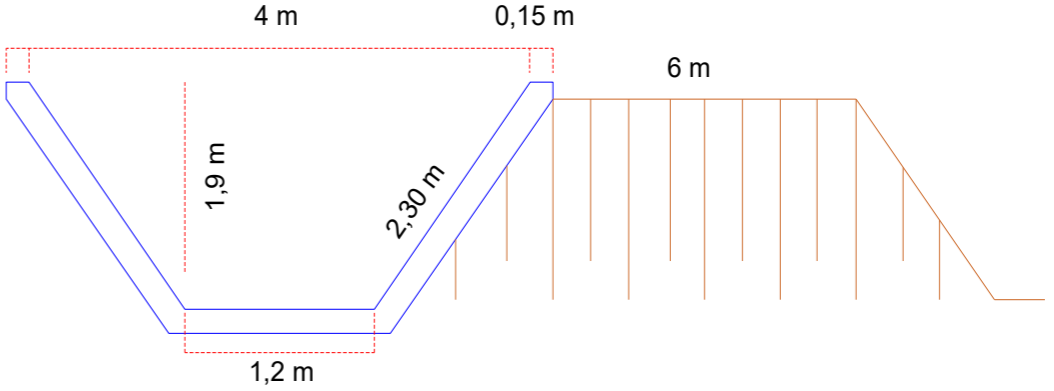
NO	NAMA SALURAN / BANGUNAN	BANGUNAN HULU	BANGUNAN HILIR	TITIK KOORDINAT	STATION	PANJANG	L. ATAS	L. BAWAH	TINGGI	TEBAL	KEMIRINGAN	KETERANGAN
						( m )	( m )	( m )	( m )	( m )	( m )	
7	SALURAN PRIMER KARAU KANAN RUAS 7	B.K.Ka.6	B.K.Ka.7	1.777589S 115.164637E	0 + 822	10	8	2.5	2.8	0.12	3.5	Cor Tumbuk
<b>PHOTO KONDISI SAAT INI</b>						<b>DIMENSI</b>

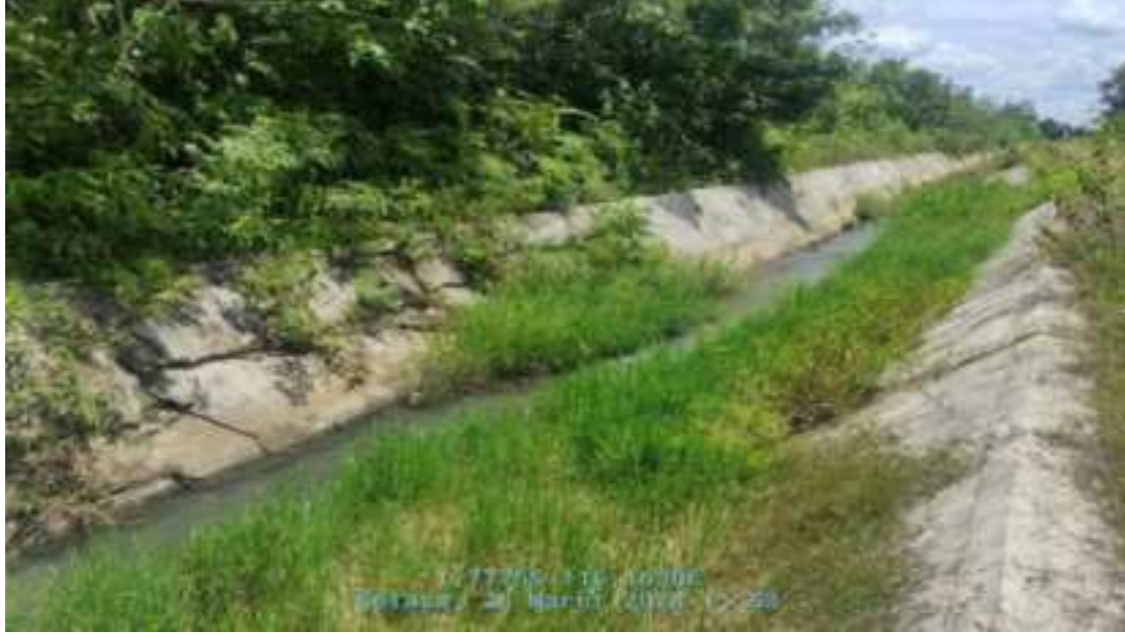
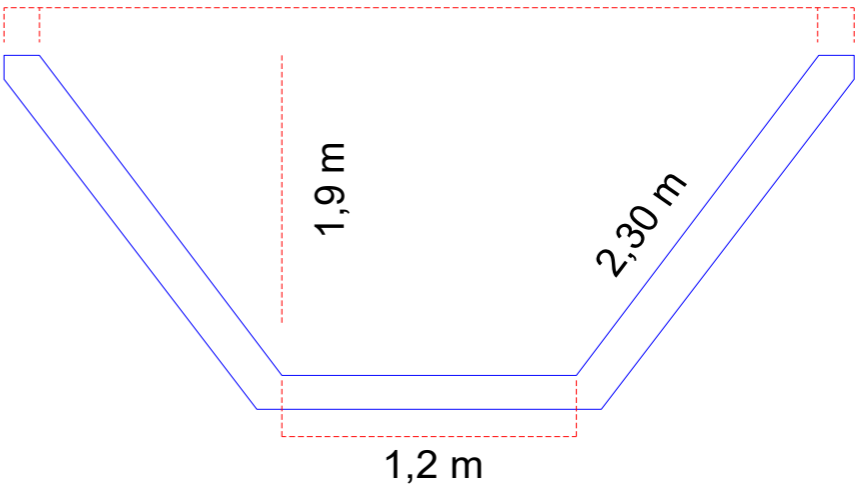
8	SALURAN PRIMER KARAU KANAN RUAS 7	B.K.Ka.6	B.K.Ka.7	1.779930S 115.183330E	0 + 850	15	4	1.2	1.9	0.15	2.3	Cor Tumbuk
<b>PHOTO KONDISI SAAT INI</b>						<b>DIMENSI</b>

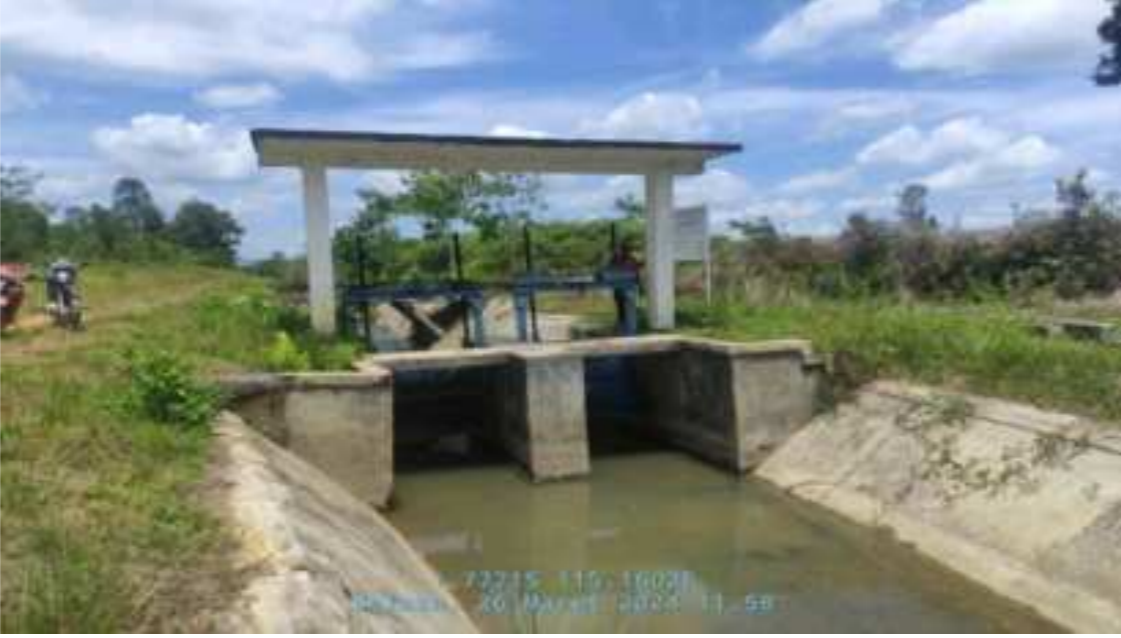
NO	NAMA SALURAN / BANGUNAN	BANGUNAN HULU	BANGUNAN HILIR	TITIK KOORDINAT	STATION	PANJANG	L. ATAS	L. BAWAH	TINGGI	TEBAL	KEMIRINGAN	KETERANGAN
						( m )	( m )	( m )	( m )	( m )	( m )	
9	Pintu Air B.K.Ka.7	B.K.Ka.7	B.K.Ka.8	1.777151S 115.160247E	0 + 000							Bangunan Miring
<b>PHOTO KONDISI SAAT INI</b>						<b>DIMENSI</b>

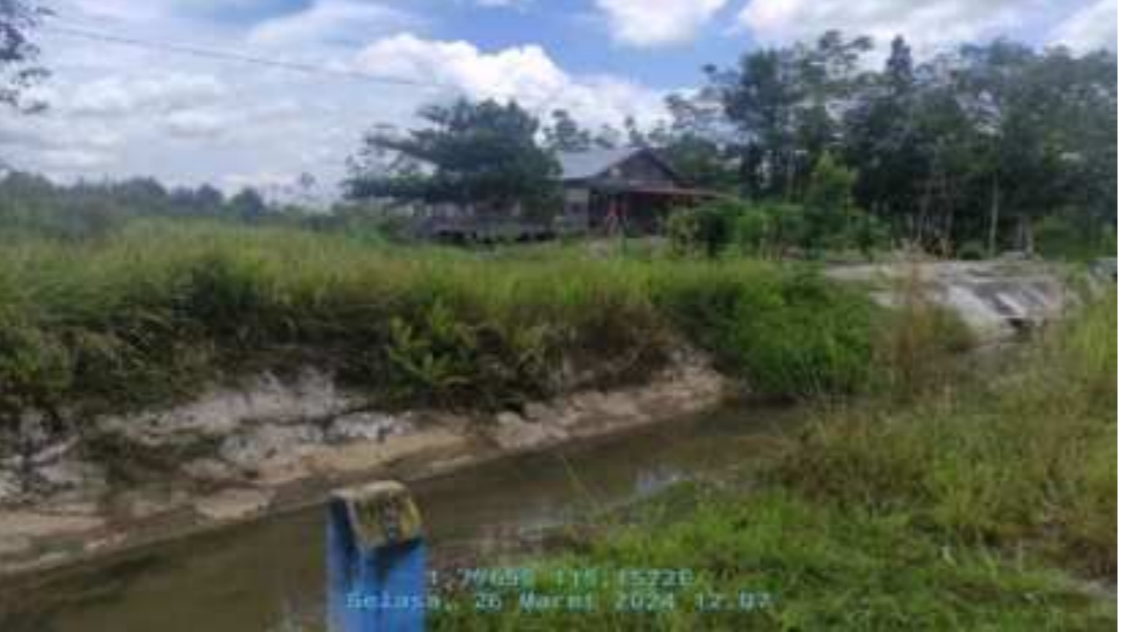
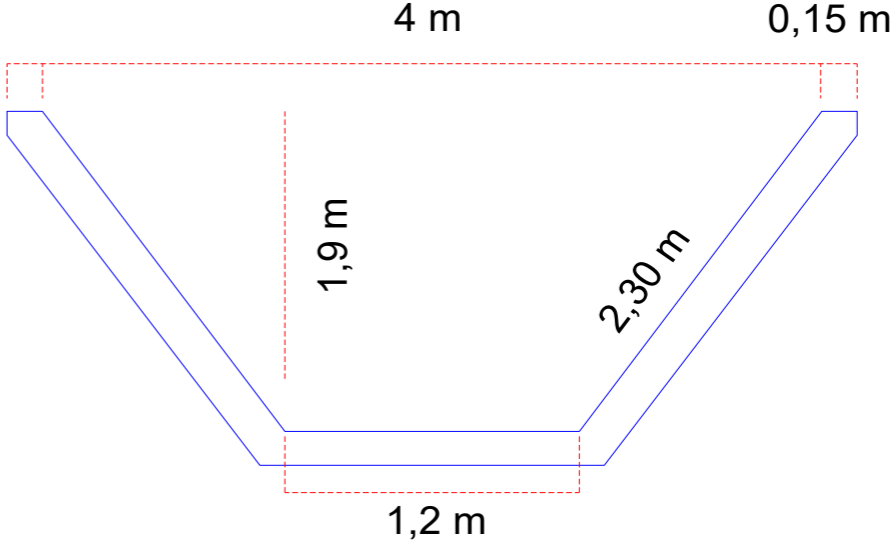
NO	NAMA SALURAN / BANGUNAN	BANGUNAN HULU	BANGUNAN HILIR	TITIK KOORDINAT	STATION	PANJANG	L. ATAS	L. BAWAH	TINGGI	TEBAL	KEMIRINGAN	KETERANGAN
						( m )	( m )	( m )	( m )	( m )	( m )	
10	SALURAN PRIMER KARAU KANAN RUAS 8	B.K.Ka.7	B.K.Ka.8	1.776500S 115.157213E	0 + 350	20	4	1.2	1.9	0.15	2.3	Cor Tumbuk
<b>PHOTO KONDISI SAAT INI</b>						<b>DIMENSI</b>

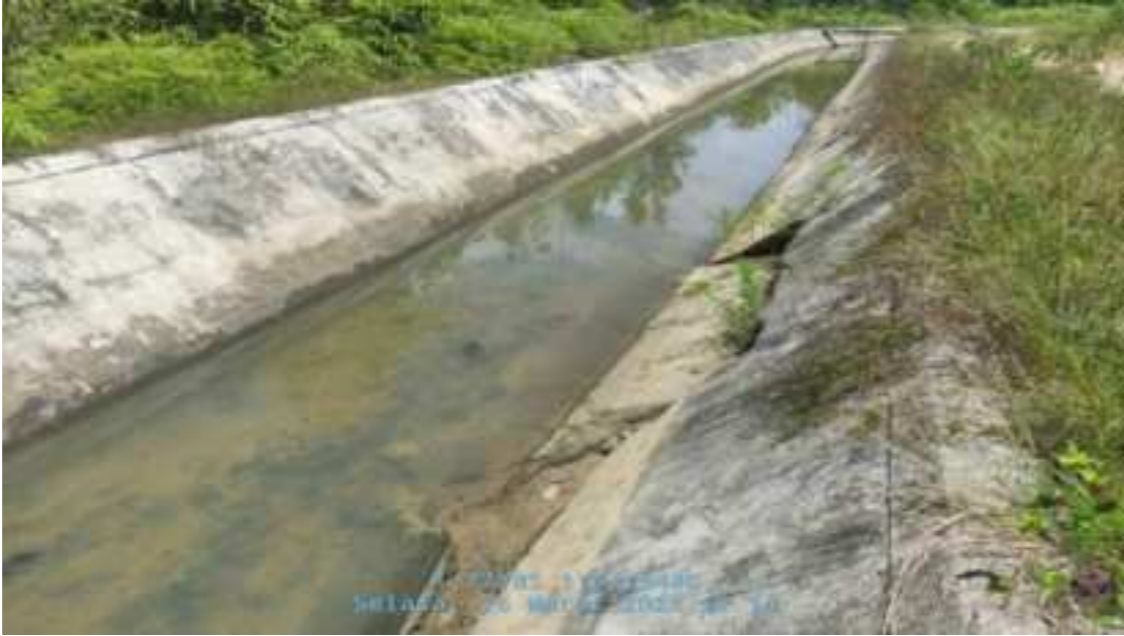
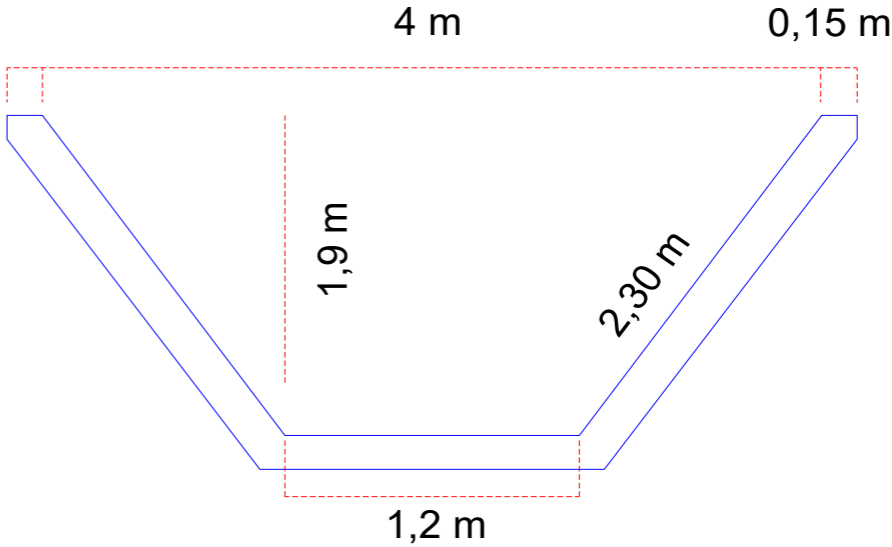
NO	NAMA SALURAN / BANGUNAN	BANGUNAN HULU	BANGUNAN HILIR	TITIK KOORDINAT	STATION	PANJANG	L. ATAS	L. BAWAH	TINGGI	TEBAL	KEMIRINGAN	KETERANGAN
						( m )	( m )	( m )	( m )	( m )	( m )	
11	SALURAN PIMER KARAU KANAN RUAS 9	B.K.Ka.8	B.K.Ka.9	1.777776S 115.154376	0 + 146	10	4	1.2	1.9	0.15	2.3	Cor Tumbuk
<b>PHOTO KONDISI SAAT INI</b>						<b>DIMENSI</b>

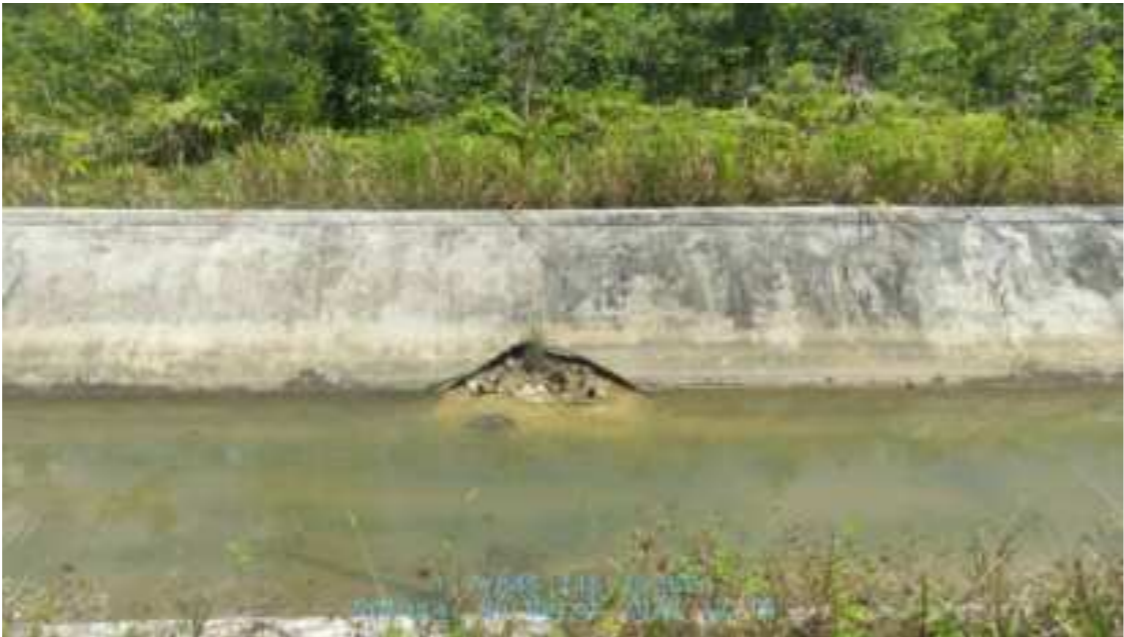
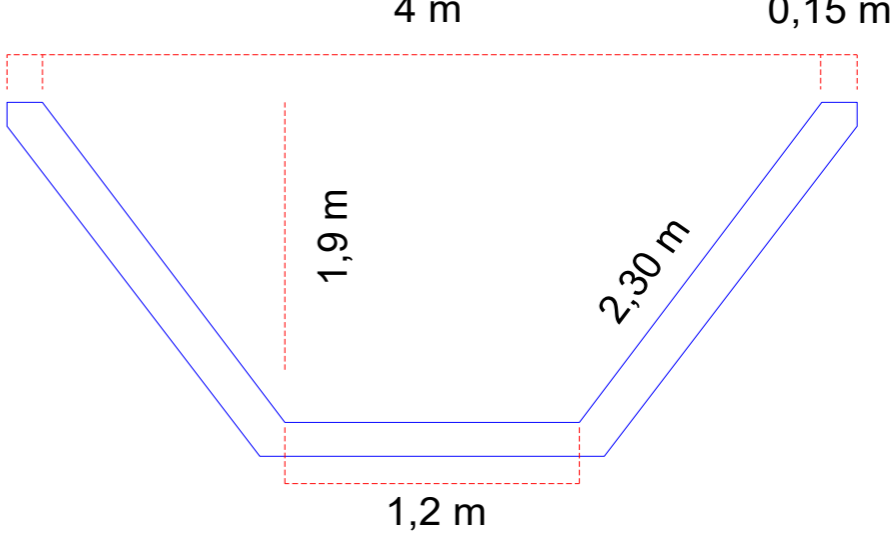
12	SALURAN PRIMER KARAU KANAN RUAS 8	B.K.Ka.7	B.K.Ka.8	1.778368S 115.153480E	0 + 277	5	4	1.2	1.9	0.15	2.3	Cor Tumbuk
<b>PHOTO KONDISI SAAT INI</b>						<b>DIMENSI</b>

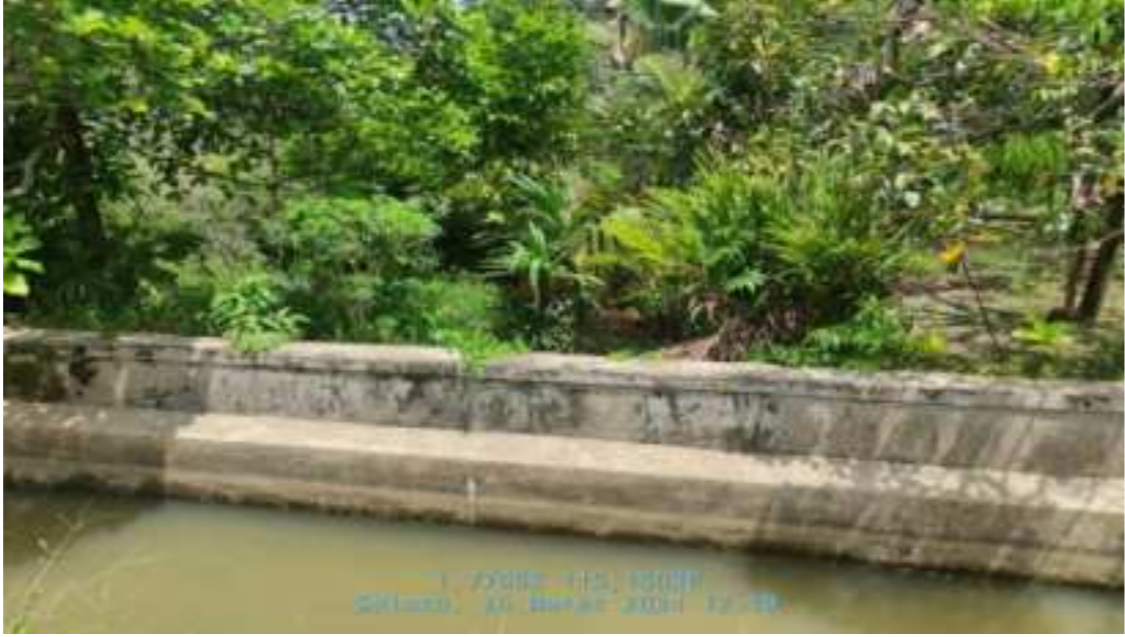
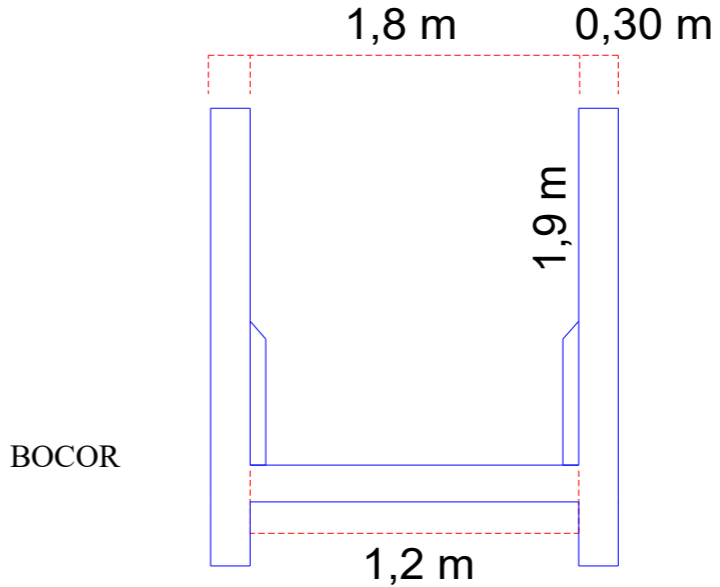
NO	NAMA SALURAN / BANGUNAN	BANGUNAN HULU	BANGUNAN HILIR	TITIK KOORDINAT	STATION	PANJANG	L. ATAS	L. BAWAH	TINGGI	TEBAL	KEMIRINGAN	KETERANGAN
						( m )	( m )	( m )	( m )	( m )	( m )	
13	SALURAN PIMER KARAU KANAN RUAS 9	B.K.Ka.8	B.K.Ka.9	1.779567S 115.150236E	0 + 662	15	1.8	1.2	1.9	0.3		PC Batu
<b>PHOTO KONDISI SAAT INI</b>						<b>DIMENSI</b>

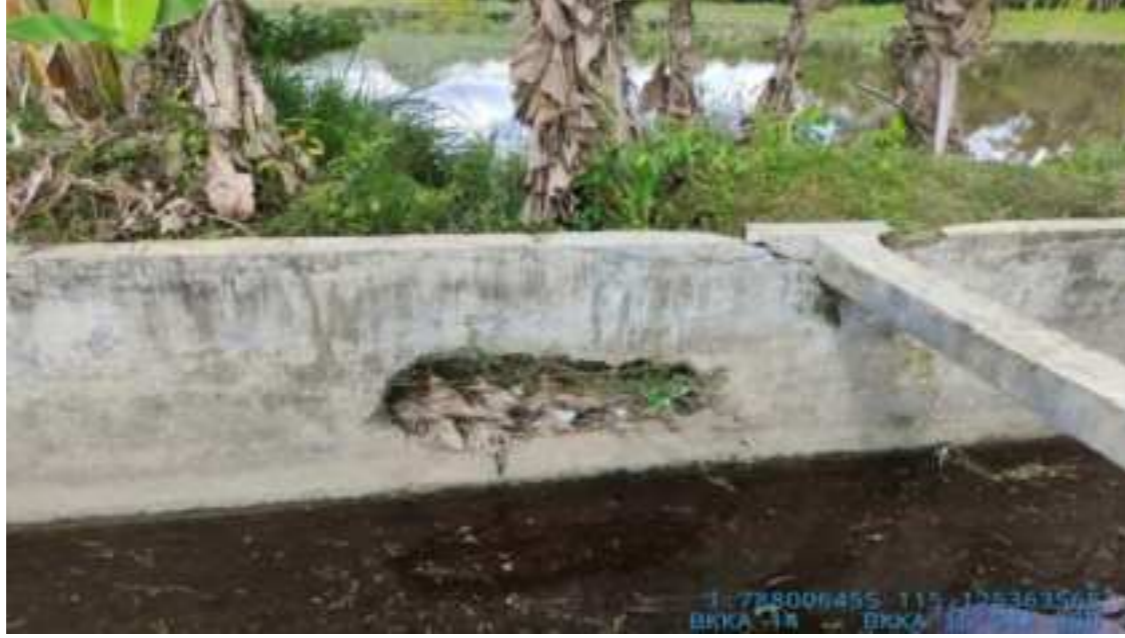
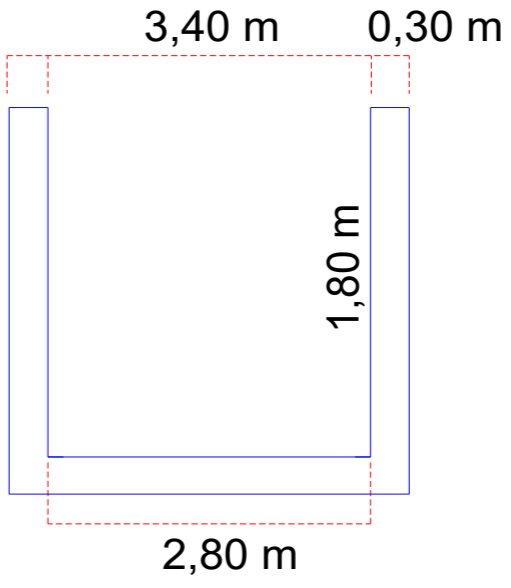
NO	NAMA SALURAN / BANGUNAN	BANGUNAN HULU	BANGUNAN HILIR	TITIK KOORDINAT	STATION	PANJANG	L. ATAS	L. BAWAH	TINGGI	TEBAL	KEMIRINGAN	KETERANGAN
						( m )	( m )	( m )	( m )	( m )	( m )	
14	SALURAN PRIMER KARAU KANAN RUAS 15	B.K.Ka.14	B.K.Ka.15	1.788006S 115.125364E	0 + 211	3	3.4	2.8	1.8	0.3		Cor Bertulang
<b>PHOTO KONDISI SAAT INI</b>						<b>DIMENSI</b>

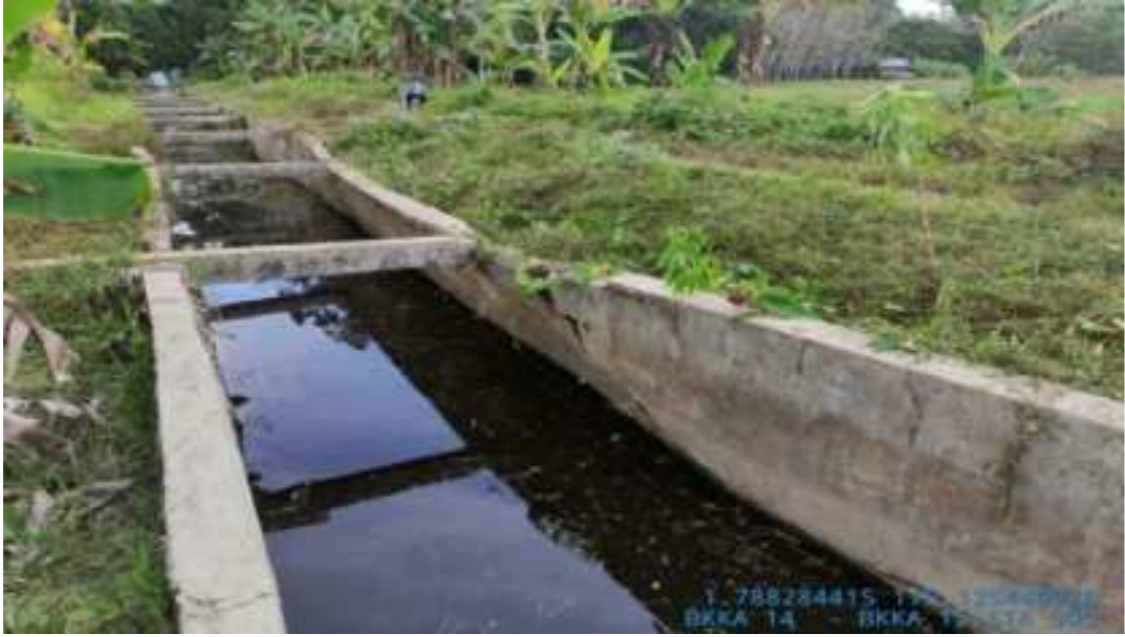
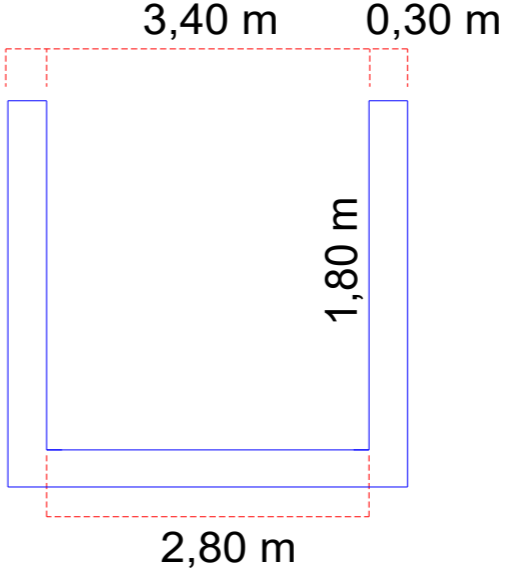
NO	NAMA SALURAN / BANGUNAN	BANGUNAN HULU	BANGUNAN HILIR	TITIK KOORDINAT	STATION	PANJANG	L. ATAS	L. BAWAH	TINGGI	TEBAL	KEMIRINGAN	KETERANGAN
						( m )	( m )	( m )	( m )	( m )	( m )	
15	SALURAN PIMER KARAU KANAN RUAS 15	B.K.Ka.14	B.K.Ka.15	1.788433S 115.125387E	0 + 256	30	3.4	2.8	1.8	0.3		Cor Bertulang
<b>PHOTO KONDISI SAAT INI</b>						<b>DIMENSI</b>

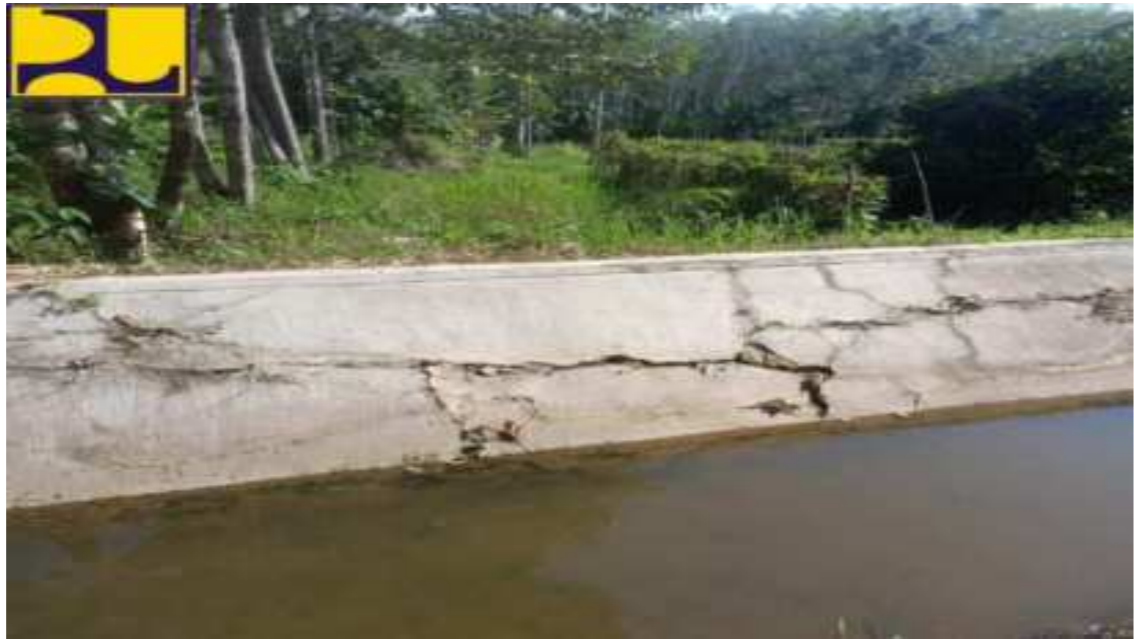
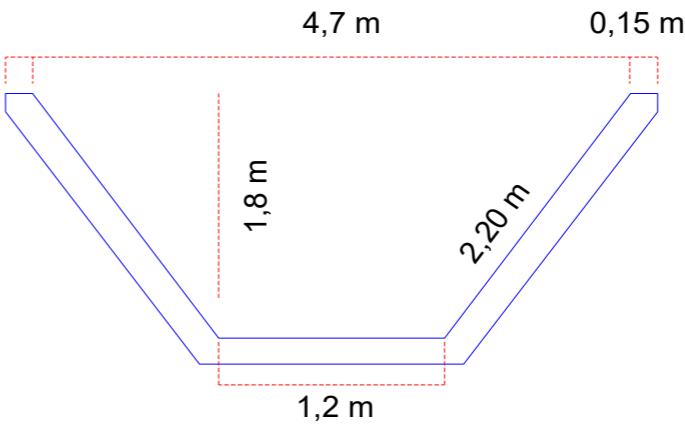
NO	NAMA SALURAN / BANGUNAN	BANGUNAN HULU	BANGUNAN HILIR	TITIK KOORDINAT	STATION	PANJANG	L. ATAS	L. BAWAH	TINGGI	TEBAL	KEMIRINGAN	KETERANGAN
						( m )	( m )	( m )	( m )	( m )	( m )	
16	SALURAN PRIMER KARAU KANAN RUAS 16	B.K.Ka.15	B.K.Ka.16		0 + 250	25	4.7	1.2	1.8	0.15	2.2	Cor Bertulang
<b>PHOTO KONDISI SAAT INI</b>						<b>DIMENSI</b>

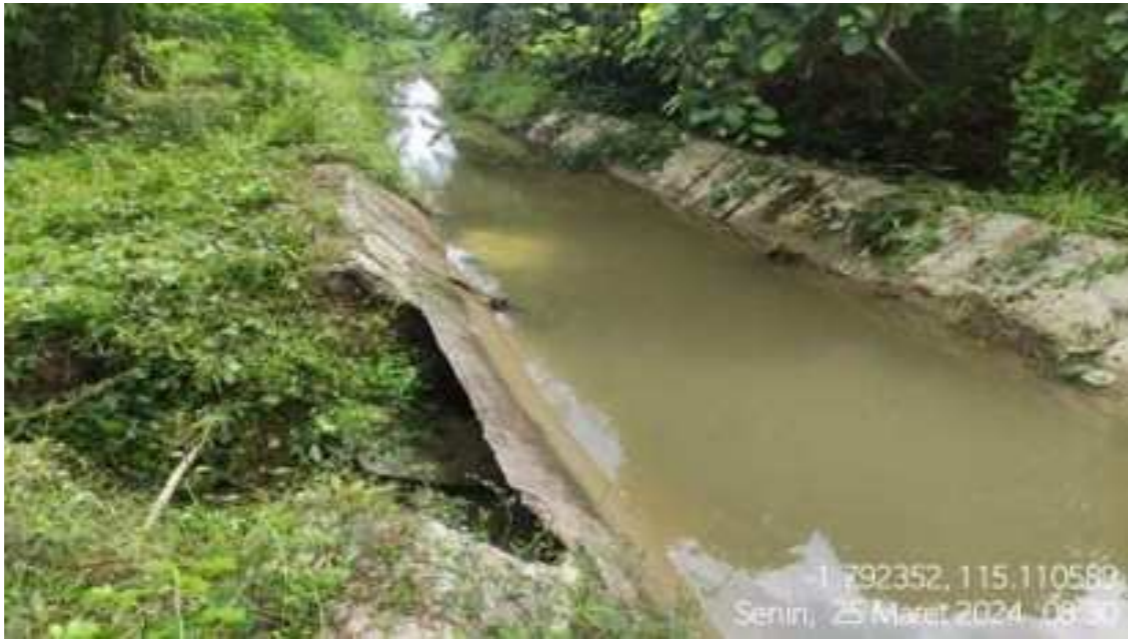
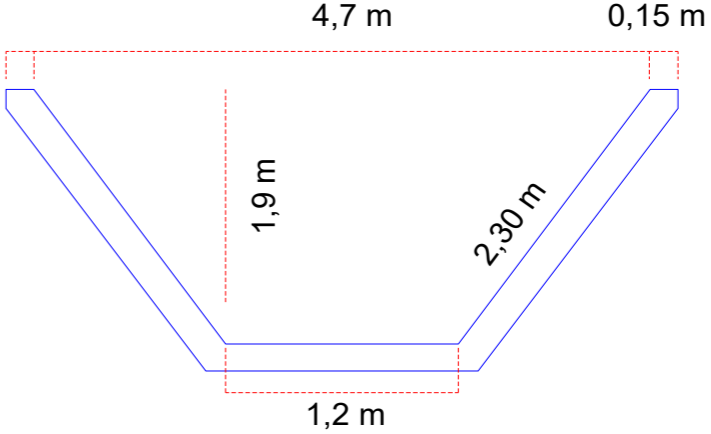
NO	NAMA SALURAN / BANGUNAN	BANGUNAN HULU	BANGUNAN HILIR	TITIK KOORDINAT	STATION	PANJANG	L. ATAS	L. BAWAH	TINGGI	TEBAL	KEMIRINGAN	KETERANGAN
						( m )	( m )	( m )	( m )	( m )	( m )	
18	SALURAN PRIMER KARAU KANAN RUAS 17	B.K.Ka.16	B.K.Ka.17	1.792352S 115.110589E	0 + 428	16	4.7	1.2	1.9	0.15	2.3	Cor Bertulang
<b>PHOTO KONDISI SAAT INI</b>						<b>DIMENSI</b>

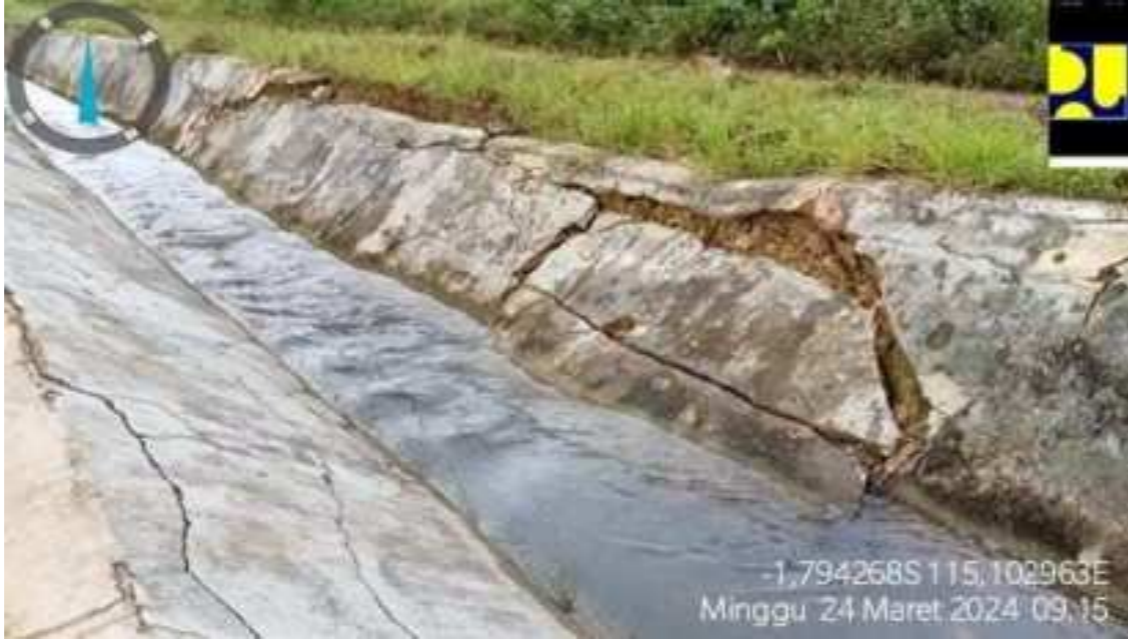
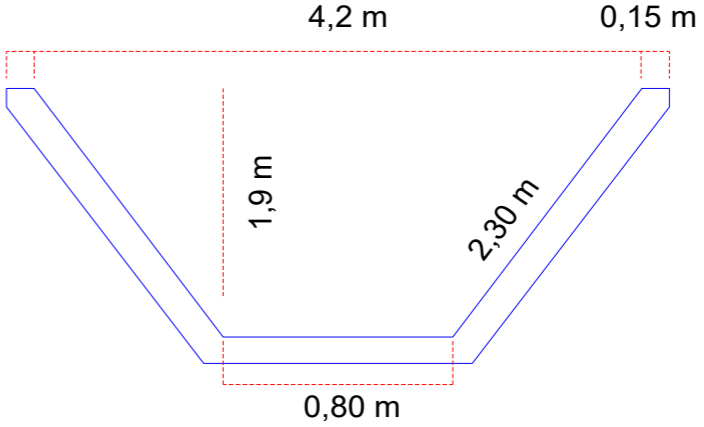
NO	NAMA SALURAN / BANGUNAN	BANGUNAN HULU	BANGUNAN HILIR	TITIK KOORDINAT	STATION	PANJANG	L. ATAS	L. BAWAH	TINGGI	TEBAL	KEMIRINGAN	KETERANGAN
						( m )	( m )	( m )	( m )	( m )	( m )	
19	SALURAN SEKUNDER BAMBULUNG RUAS 1	B.K.Ka.17	B.BL.1	1.794268S 115.102963E	0 + 050	35	4.2	0.8	1.9	0.15	2.3	Cor Tumbuk
<b>PHOTO KONDISI SAAT INI</b>						<b>DIMENSI</b>

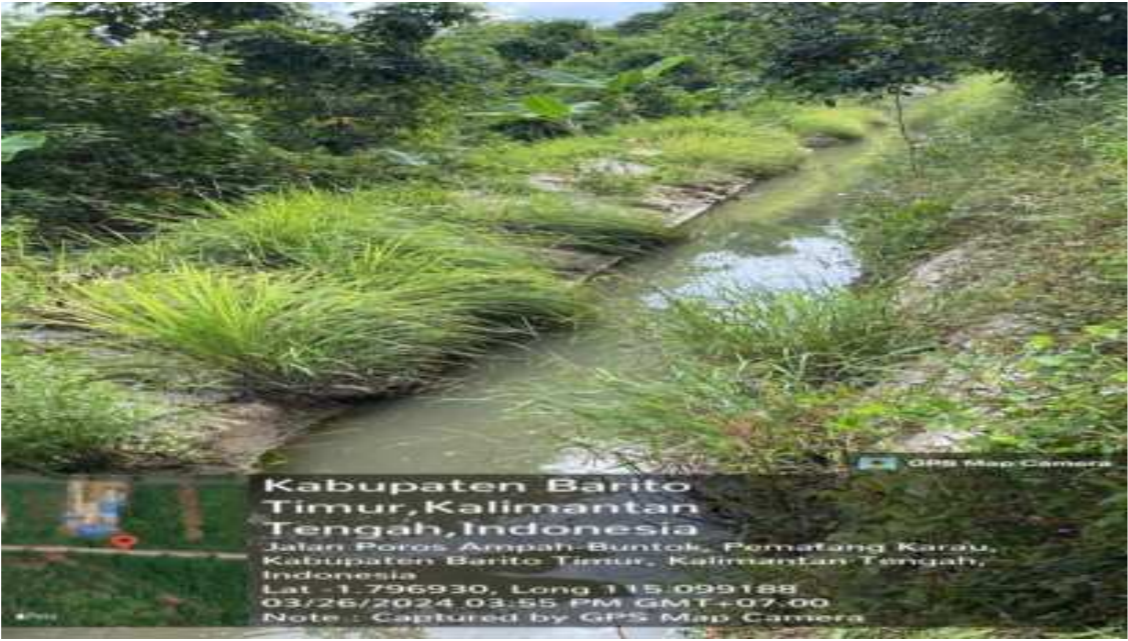
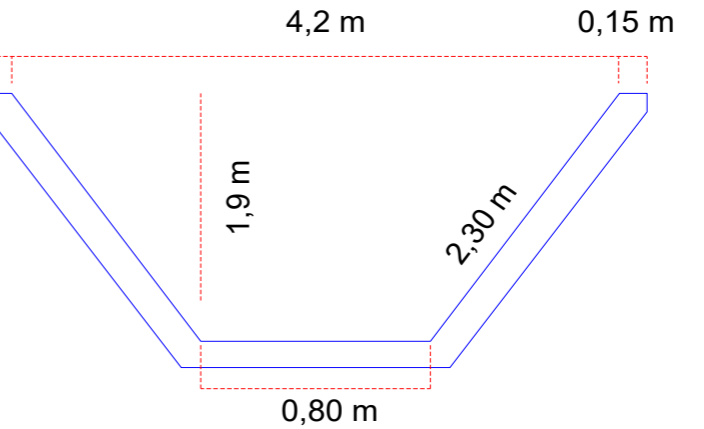
NO	NAMA SALURAN / BANGUNAN	BANGUNAN HULU	BANGUNAN HILIR	TITIK KOORDINAT	STATION	PANJANG	L. ATAS	L. BAWAH	TINGGI	TEBAL	KEMIRINGAN	KETERANGAN
						( m )	( m )	( m )	( m )	( m )	( m )	
20	SALURAN SEKUNDER BAMBULUNG RUAS 2	B.BL.1	B.BL.2	1.796930S 115.099188E	0 + 413	150	4.2	0.8	1.9	0.15	2.3	Cor Tumbuk
<b>PHOTO KONDISI SAAT INI</b>						<b>DIMENSI</b>

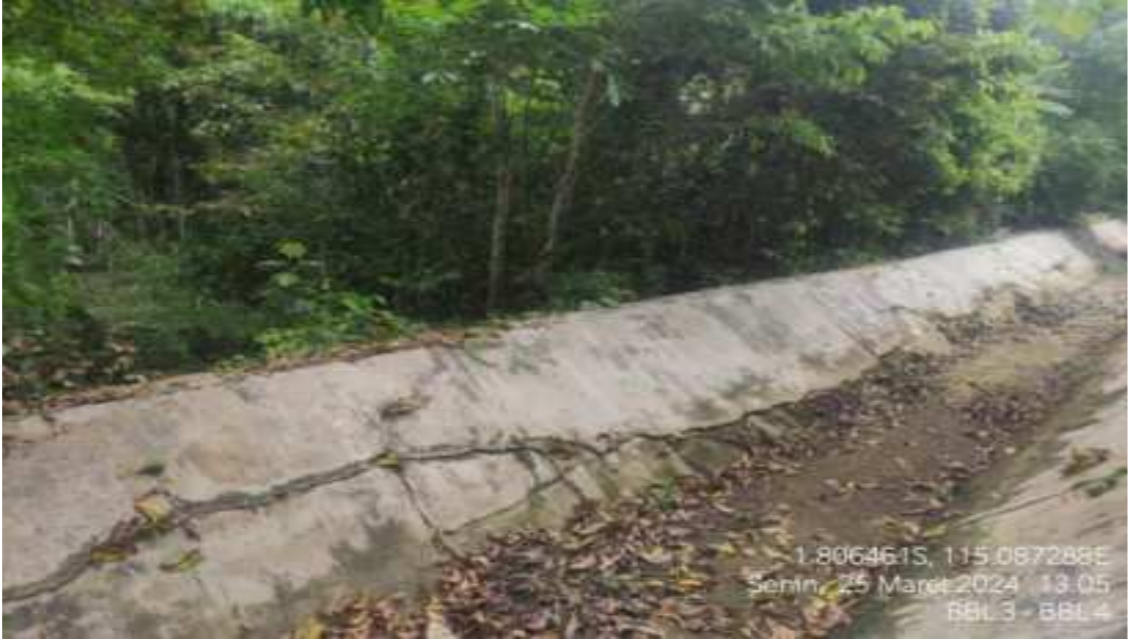
NO	NAMA SALURAN / BANGUNAN	BANGUNAN HULU	BANGUNAN HILIR	TITIK KOORDINAT	STATION	PANJANG	L. ATAS	L. BAWAH	TINGGI	TEBAL	KEMIRINGAN	KETERANGAN
						( m )	( m )	( m )	( m )	( m )	( m )	
21	SALURAN SEKUNDER BAMBULUNG RUAS 4	B.BL.3	B.BL.4	1.806461S 115.087288E	0 + 297	50	4.2	0.8	1.9	0.15	2.3	Cor Tumbuk
<b>PHOTO KONDISI SAAT INI</b>						<b>DIMENSI</b>
