**DATA BANGUNAN RUSAK PADA JARINGAN D.I KARAU  
TAHUN 2024**

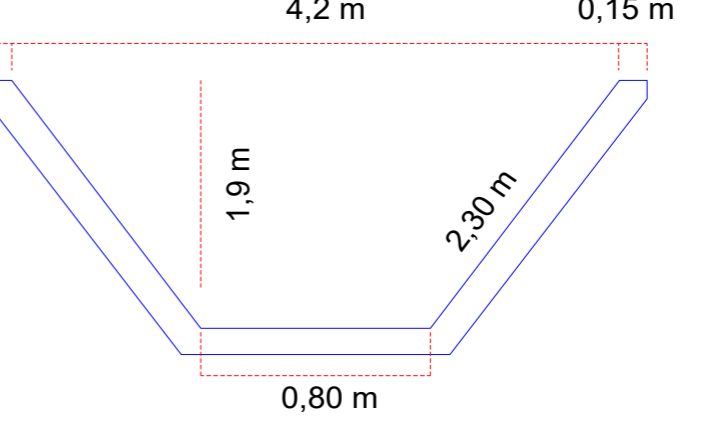
22	SALURAN SEKUNDER BAMBULUNG RUAS 5	B.BL.4	B.BL.5	1.808559S 115.079239E	0 + 400	15	4.2	0.8	1.9	0.15	2.3	Cor Tumbuk
<b>PHOTO KONDISI SAAT INI</b>						<b>DIMENSI</b>

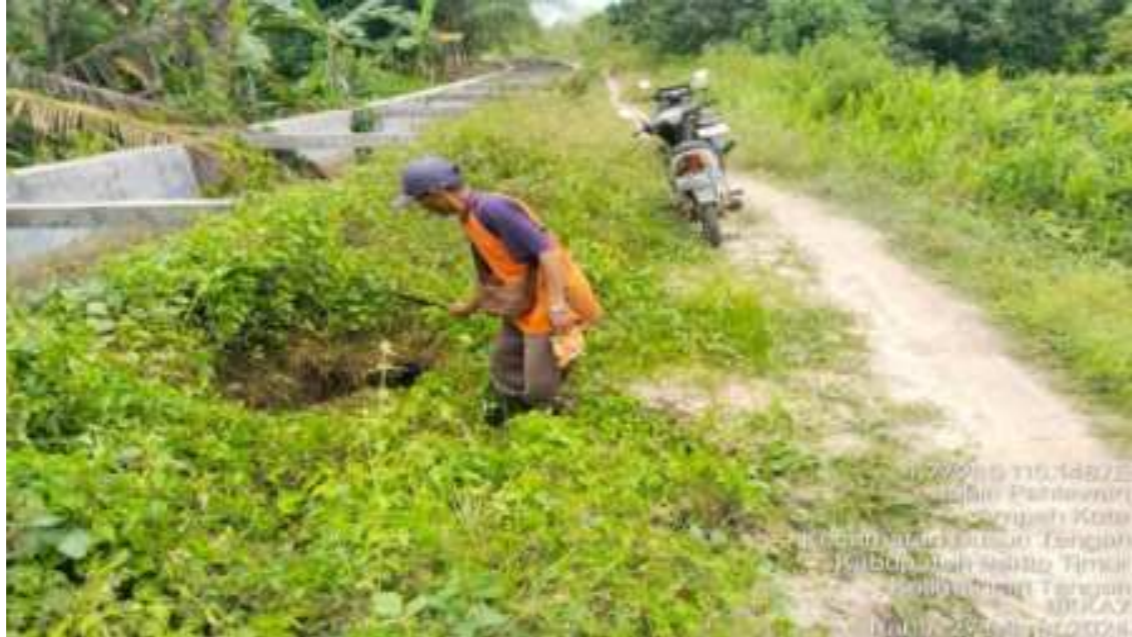
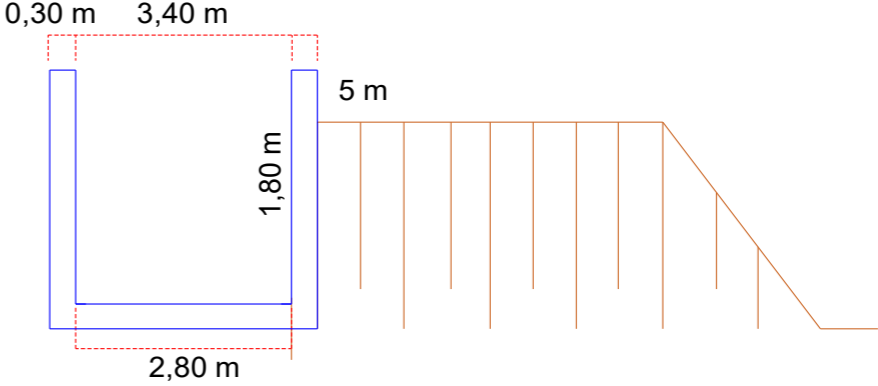
NO	NAMA SALURAN / BANGUNAN	BANGUNAN HULU	BANGUNAN HILIR	TITIK KOORDINAT	STATION	PANJANG	L. ATAS	L. BAWAH	TINGGI	TEBAL	KEMIRINGAN	KETERANGAN
						( m )	( m )	( m )	( m )	( m )	( m )	
23	SALURAN PRIMER KARAU KANAN RUAS 11	B.K.Ka.10	B.K.Ka.11	1.780519S 115.141813E	0 + 180	5	3.4	2.8	1.8	0.3		Cor Tumbuk
<b>PHOTO KONDISI SAAT INI</b>						<b>DIMENSI</b>

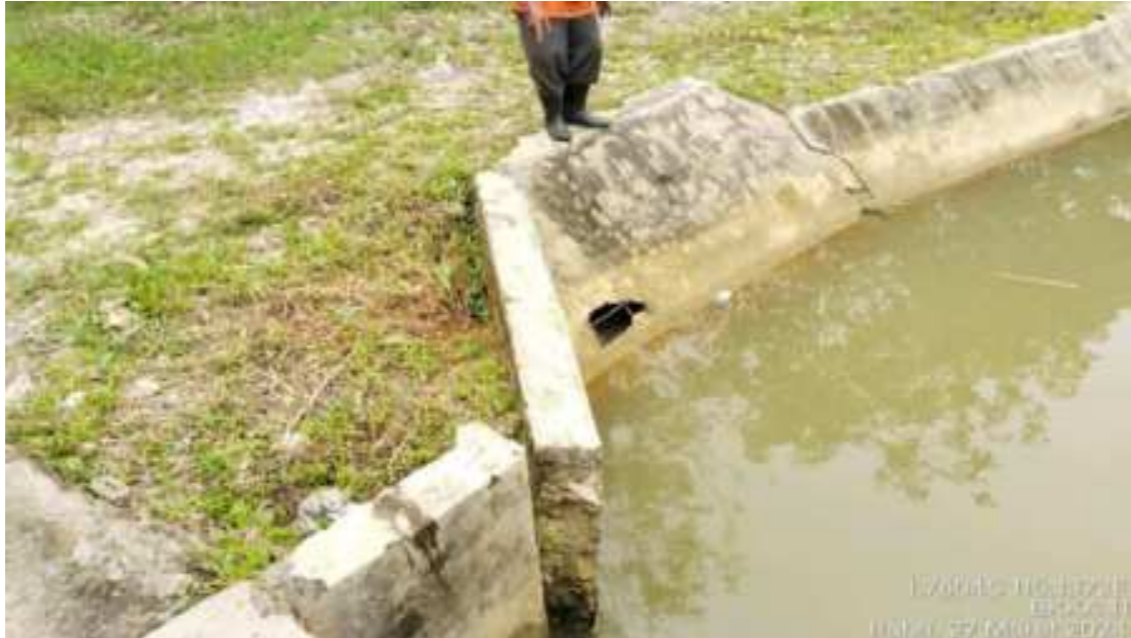
NO	NAMA SALURAN / BANGUNAN	BANGUNAN HULU	BANGUNAN HILIR	TITIK KOORDINAT	STATION	PANJANG	L. ATAS	L. BAWAH	TINGGI	TEBAL	KEMIRINGAN	KETERANGAN
						( m )	( m )	( m )	( m )	( m )	( m )	
25	PINTU AIR B.K.Ka.11	B.K.Ka.11	B.K.Ka.12	1.780416S 115.137201E	0 + 000							Cor Bertulang
<b>PHOTO KONDISI SAAT INI</b>						<b>DIMENSI</b>

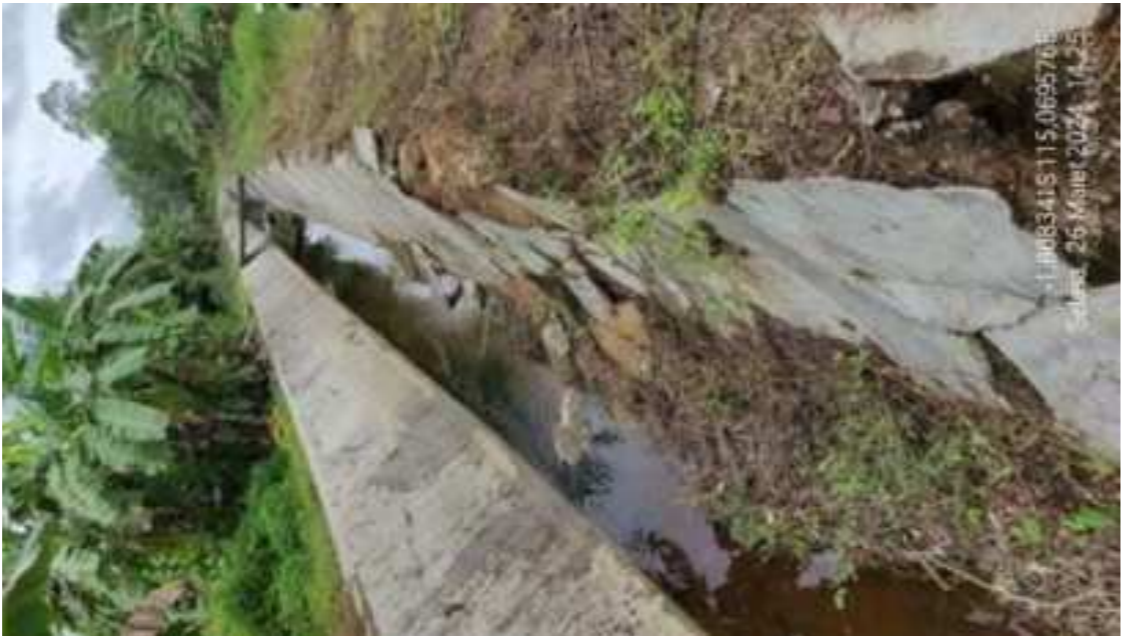
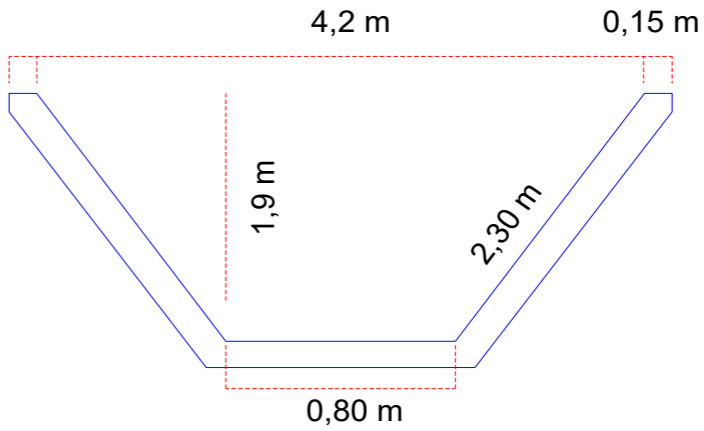
NO	NAMA SALURAN / BANGUNAN	BANGUNAN HULU	BANGUNAN HILIR	TITIK KOORDINAT	STATION	PANJANG	L. ATAS	L. BAWAH	TINGGI	TEBAL	KEMIRINGAN	KETERANGAN
						( m )	( m )	( m )	( m )	( m )	( m )	
26	SALURAN SEKUNDER BAMBULUNG RUAS 7	B.BL.6	B.BL.7	1.808341S 115.069576E	0 + 500	20	4.2	0.8	1.9	0.15	2.3	Cor Tumbuk
<b>PHOTO KONDISI SAAT INI</b>						<b>DIMENSI</b>

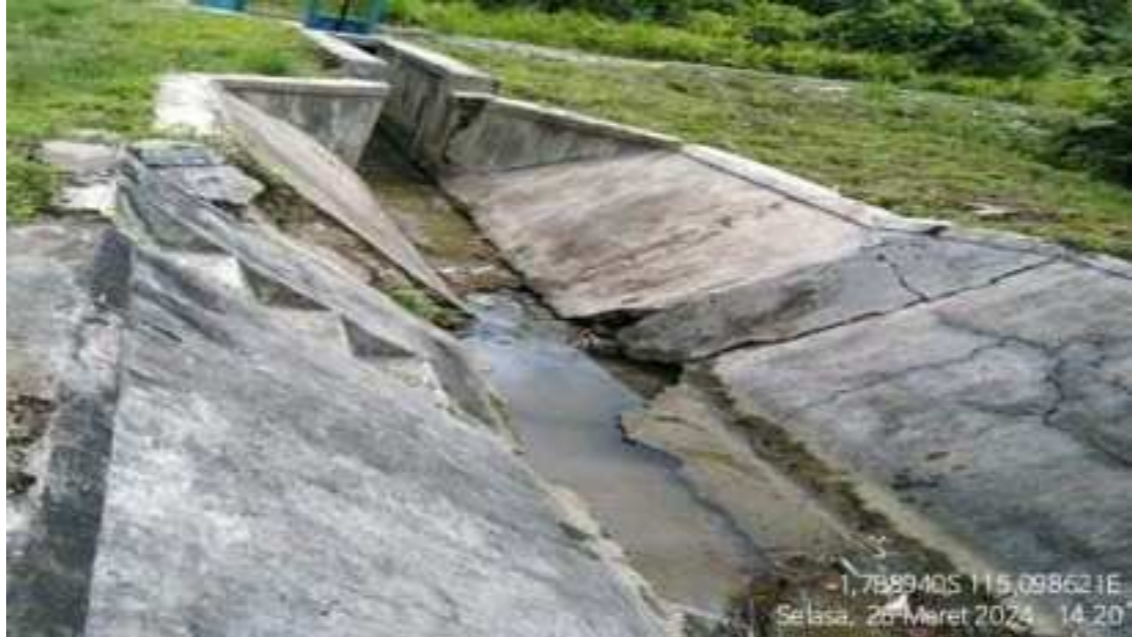
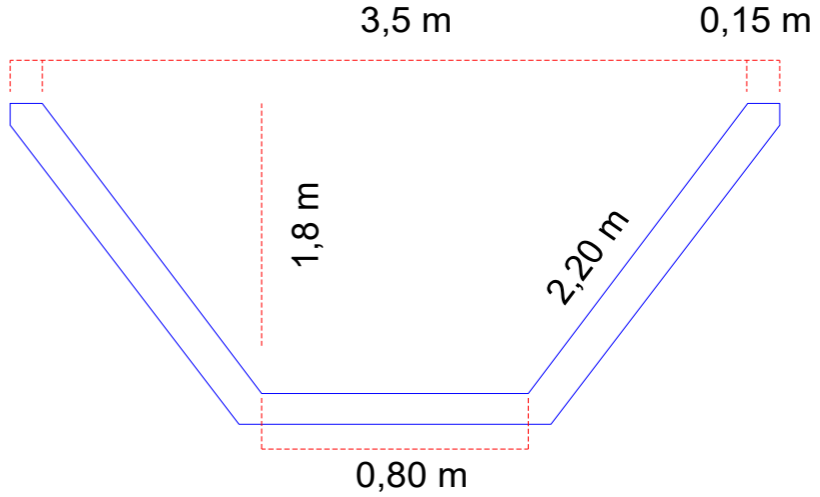
NO	NAMA SALURAN / BANGUNAN	BANGUNAN HULU	BANGUNAN HILIR	TITIK KOORDINAT	STATION	PANJANG	L. ATAS	L. BAWAH	TINGGI	TEBAL	KEMIRINGAN	KETERANGAN
						( m )	( m )	( m )	( m )	( m )	( m )	
27	PINTU AIR B.BR.1	B.BR.1	B.BR.2	1.788940S 115.098621E	0 + 000	15	3.5	0.8	1.8	0.15	2.2	Cor Tumbuk
<b>PHOTO KONDISI SAAT INI</b>						<b>DIMENSI</b>

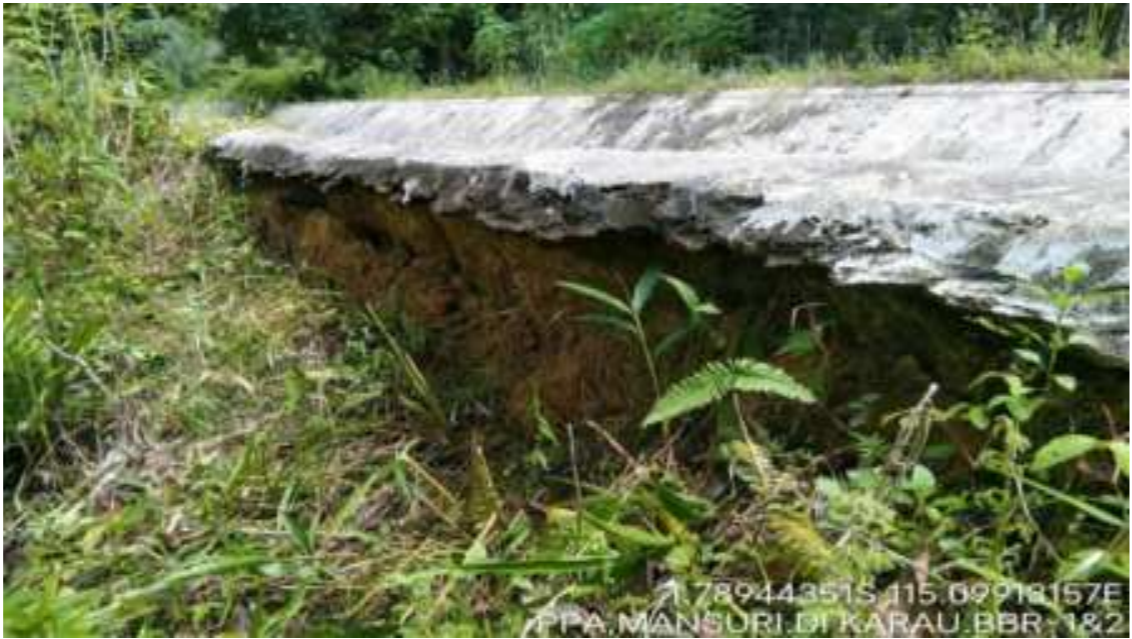
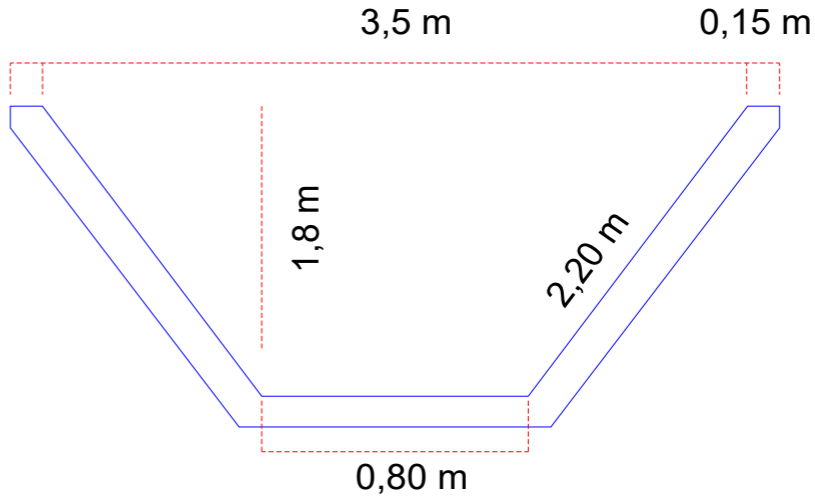
<b>PHOTO KONDISI SAAT INI</b>						<b>DIMENSI</b>						
28	SALURAN SEKUNDER BARARAWA RUAS 2	B.BR.1	B.BR.2	1.789278S 115.098328E	0 + 50	20	3.5	0.8	1.9	0.15	2.3	Cor Tumbuk

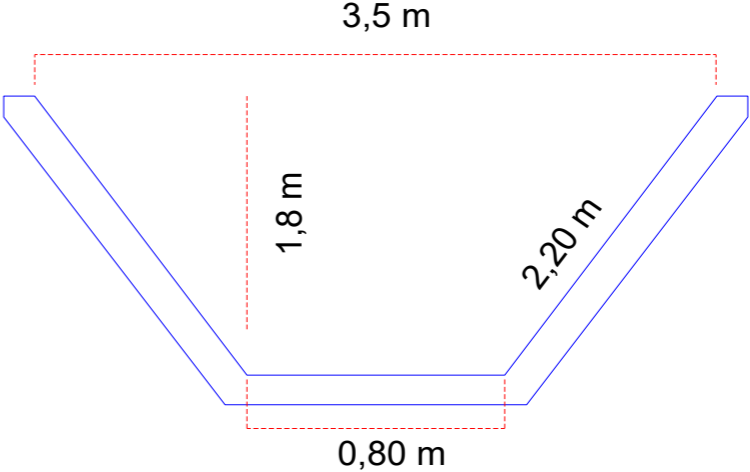
NO	NAMA SALURAN / BANGUNAN	BANGUNAN HULU	BANGUNAN HILIR	TITIK KOORDINAT	STATION	PANJANG	L. ATAS	L. BAWAH	TINGGI	TEBAL	KEMIRINGAN	KETERANGAN
						( m )	( m )	( m )	( m )	( m )	( m )	
29	SALURAN SEKUNDER LEBO RUAS 1	B.BR.1	B.LB.1	1.788346S 115.098134E	0 + 000	591	3.5	0.8	1.8		2.2	Lining Tanah
<b>PHOTO KONDISI SAAT INI</b>						<b>USULAN LINING BETON</b>

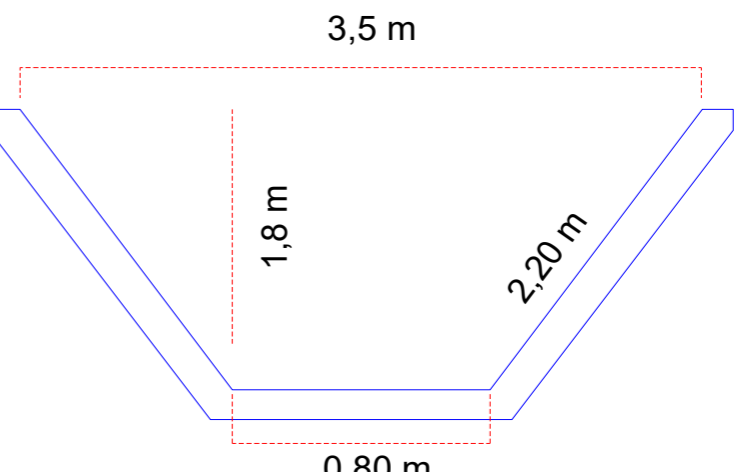
30	SALURAN SEKUNDER LEBO RUAS 2	B.LB.1	B.LB.2	1.783906S 115.097456E	0 + 000	687	3.5	0.8	1.9		2.3	Lining Tanah
<b>PHOTO KONDISI SAAT INI</b>						<b>USULAN LINING BETON</b>

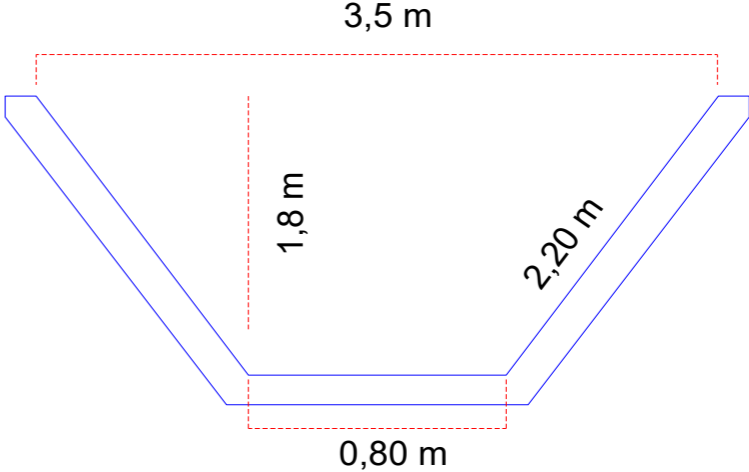
NO	NAMA SALURAN / BANGUNAN	BANGUNAN HULU	BANGUNAN HILIR	TITIK KOORDINAT	STATION	PANJANG	L. ATAS	L. BAWAH	TINGGI	TEBAL	KEMIRINGAN	KETERANGAN
						( m )	( m )	( m )	( m )	( m )	( m )	
31	SALURAN SEKUNDER BAMBULUNG RUAS 9	B.BL.8	B.BL.9	1.804815S 115.052613E	0 + 000	591	3.5	0.8	1.8		2.2	Lining Tanah
<b>PHOTO KONDISI SAAT INI</b>						<b>USULAN LINING BETON</b>

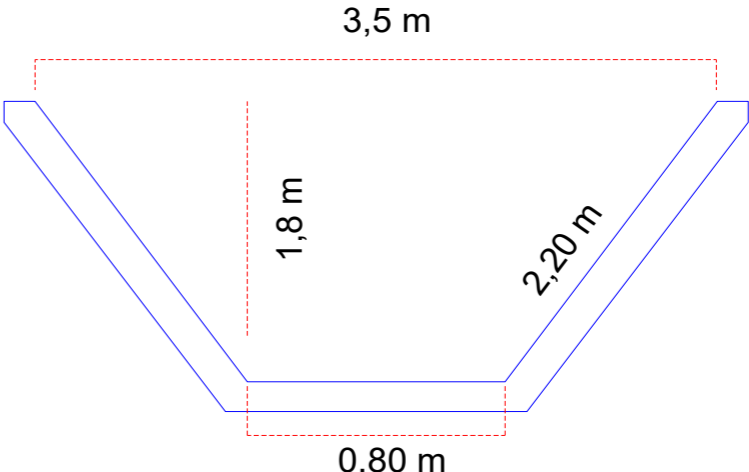
32	SALURAN SEKUNDER MEMPAYANG 2	B.BL.7	B.MP.2	1.810464S 115.063325E	0 + 000	703	3.5	0.8	1.9		2.3	Lining Tanah
<b>PHOTO KONDISI SAAT INI</b>						<b>USULAN LINING BETON</b>

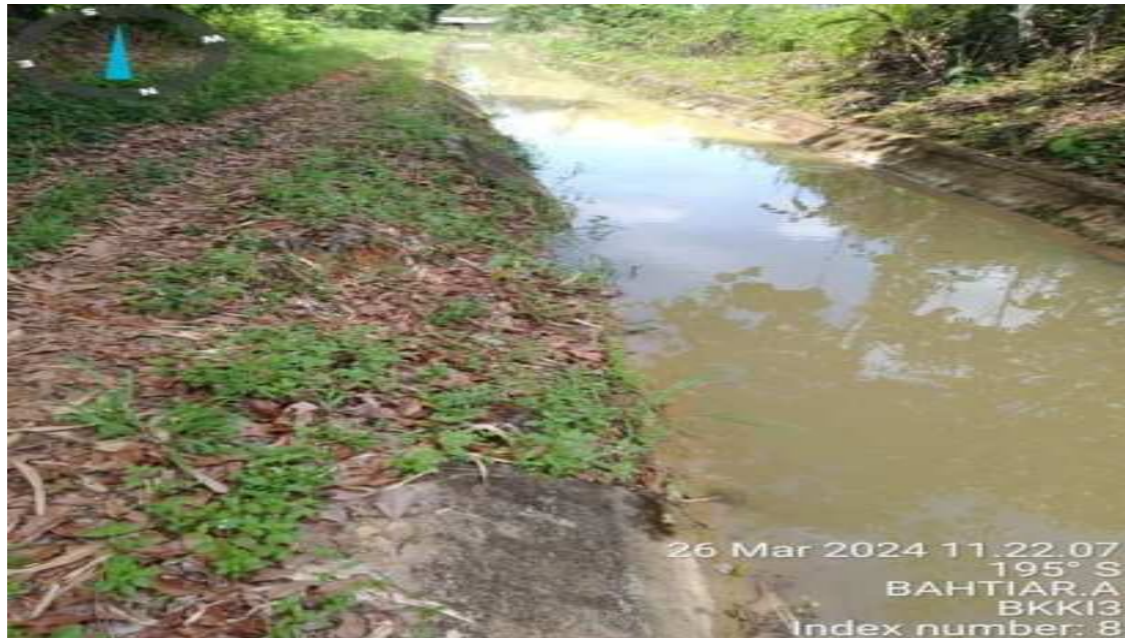
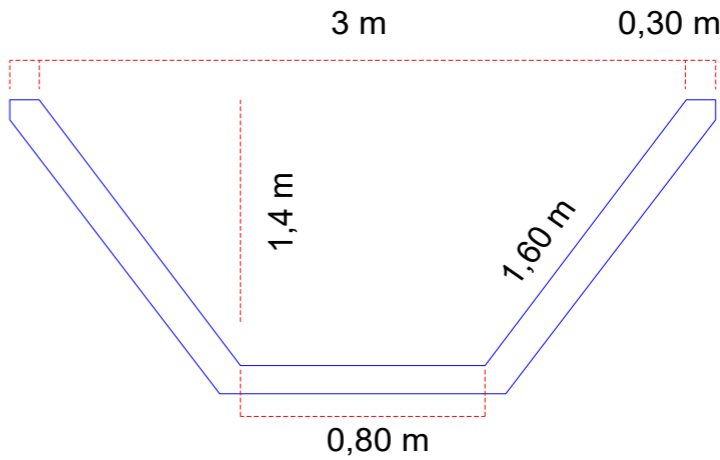
37	SALURAN SEKUNDER JAHON 1	B.K.Ki.3	B.JH.1	1.799788S 115.213974E	0 + 264	10	3	0.8	1.4	0.3	1.6	
<b>PHOTO KONDISI SAAT INI</b>						<b>DIMENSI</b>

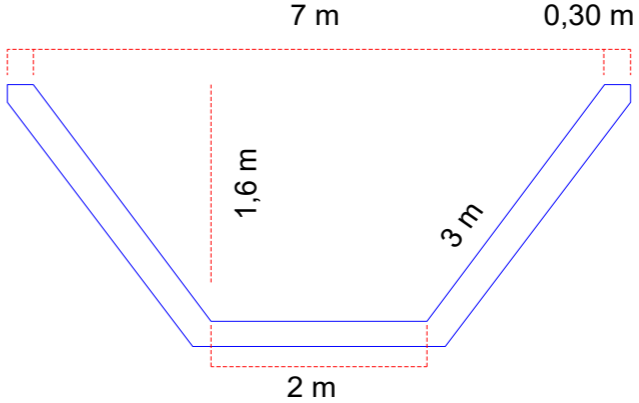
NO	NAMA SALURAN / BANGUNAN	BANGUNAN HULU	BANGUNAN HILIR	TITIK KOORDINAT	STATION	PANJANG	L. ATAS	L. BAWAH	TINGGI	TEBAL	KEMIRINGAN	KETERANGAN
						( m )	( m )	( m )	( m )	( m )	( m )	
38	SALURAN PRIMER KARAU KIRI RUAS 4	B.K.Ki.3	B.K.Ki.4	1.797113S 115.210583E	0+420	8	7	2	1.6	0.3	3	Beton
<b>PHOTO KONDISI SAAT INI</b>						<b>USULAN MEMBUAT JEMBATAN BETON</b>

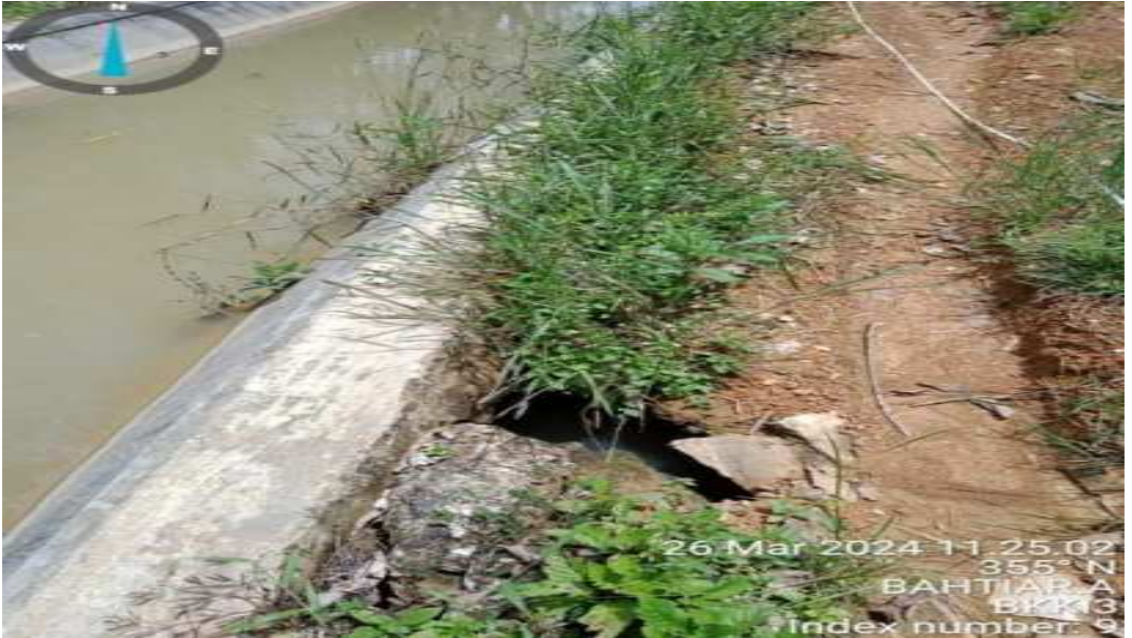
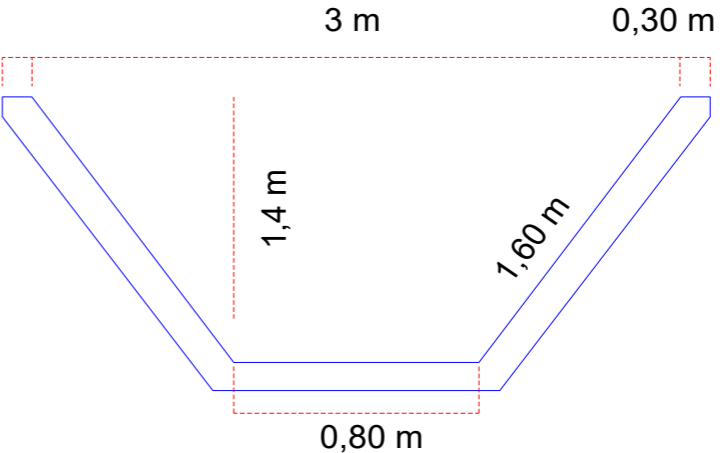
NO	NAMA SALURAN / BANGUNAN	BANGUNAN HULU	BANGUNAN HILIR	TITIK KOORDINAT	STATION	PANJANG	L. ATAS	L. BAWAH	TINGGI	TEBAL	KEMIRINGAN	KETERANGAN
						( m )	( m )	( m )	( m )	( m )	( m )	
39	SALURAN SEKUNDER JAHON 1	B.K.Ki.3	B.JH.1	1.799776S 115.213977E	0+217	50	3	0.8	1.4	0.3	1.6	
<b>PHOTO KONDISI SAAT INI</b>						<b>DIMENSI</b>

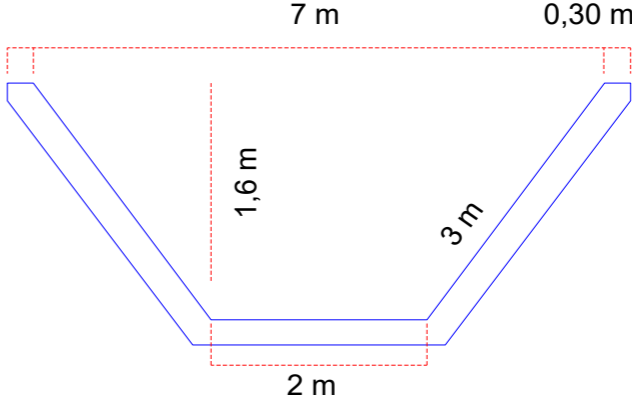
NO	NAMA SALURAN / BANGUNAN	BANGUNAN HULU	BANGUNAN HILIR	TITIK KOORDINAT	STATION	PANJANG	L. ATAS	L. BAWAH	TINGGI	TEBAL	KEMIRINGAN	KETERANGAN
						( m )	( m )	( m )	( m )	( m )	( m )	
40	SALURAN PRIMER KARAU KIRI RUAS 4	B.K.Ki.3	B.K.Ki.4	1.868325S 115.209109E	0 + 500	10	7	2	1.6	0.3	3	Beton
<b>PHOTO KONDISI SAAT INI</b>						<b>BANGUNAN BOCOR &amp; TANAH TIMBUNAN LONGSOR</b>

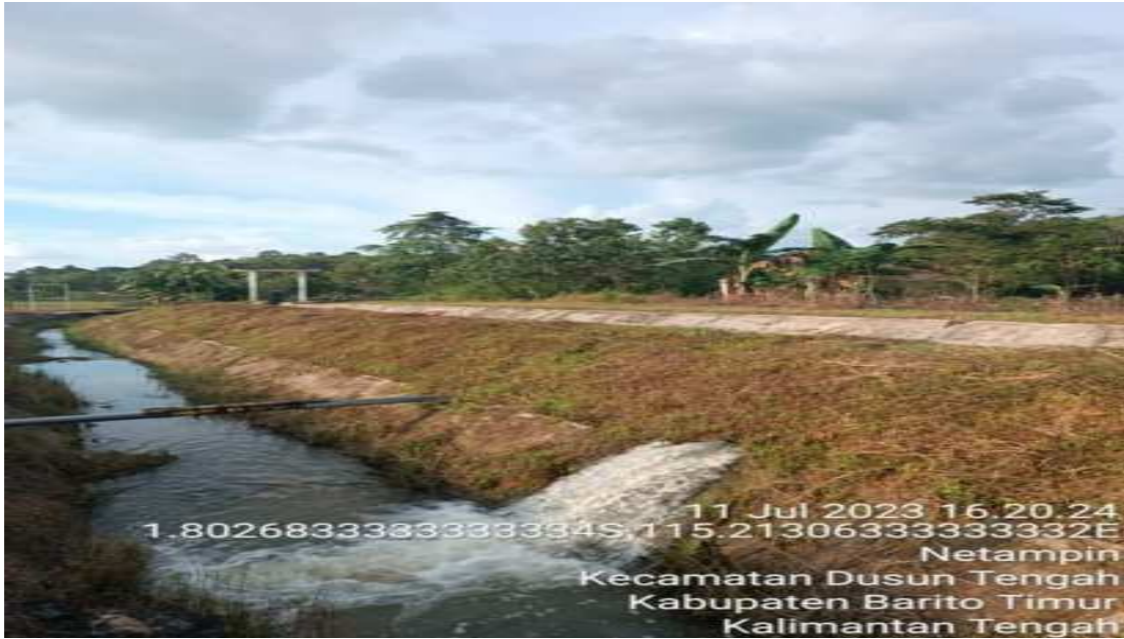
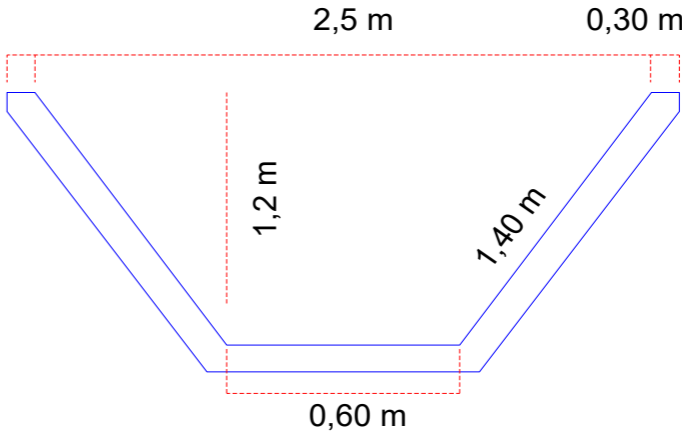
NO	NAMA SALURAN / BANGUNAN	BANGUNAN HULU	BANGUNAN HILIR	TITIK KOORDINAT	STATION	PANJANG	L. ATAS	L. BAWAH	TINGGI	TEBAL	KEMIRINGAN	KETERANGAN
						( m )	( m )	( m )	( m )	( m )	( m )	
41	SALURAN SEKUNDER JAHON RUAS 2	B.JH.1	B.JH.2	1.802787S 115.213208E	0 + 050	5	2.5	0.6	1.2	0.3	1.4	
<b>PHOTO KONDISI SAAT INI</b>						<b>DIMENSI</b>

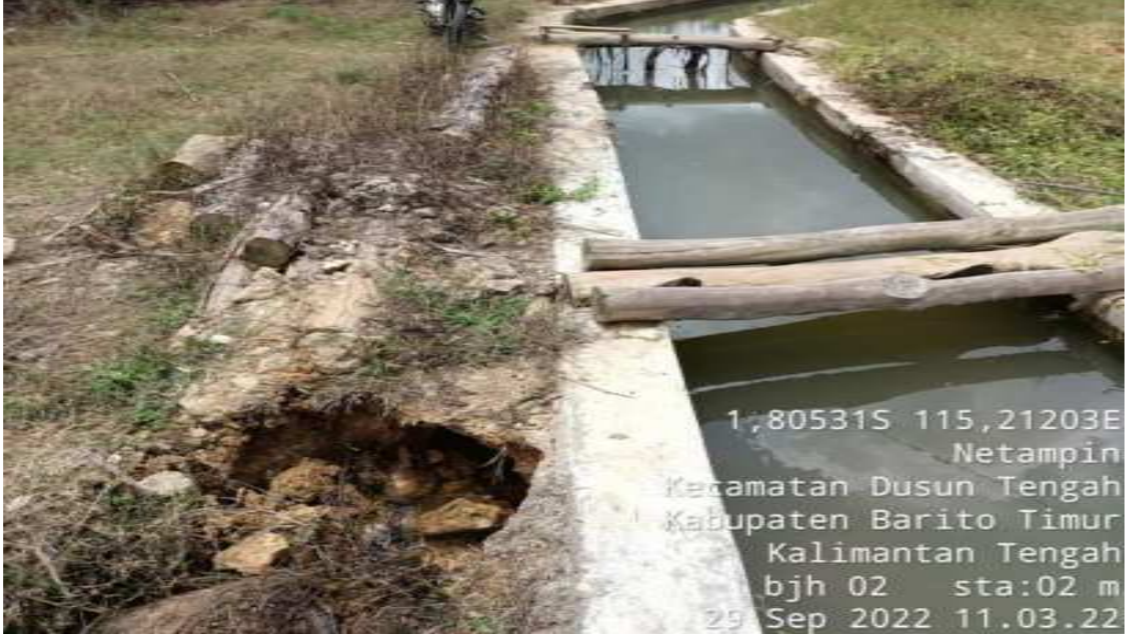
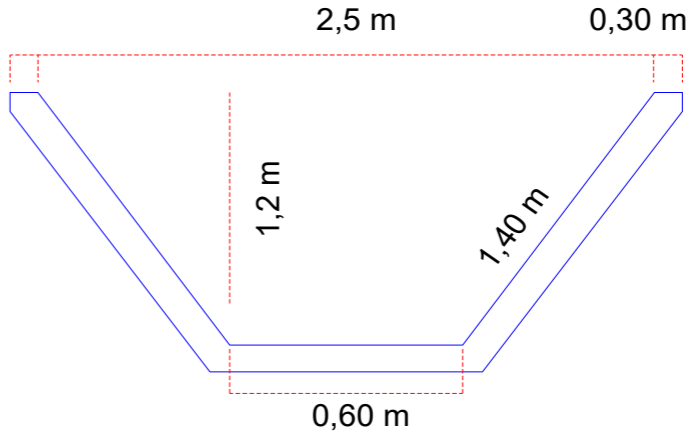
(m)	(m)	(m)	(m)	(m)	(m)	
43	SALURAN SEKUNDER JAHON RUAS 3	B.JH.2	B.JH.3	1.805428S 115.212074E	0+005	10	2.5	0.6	1.2	0.3	1.4	
<b>PHOTO KONDISI SAAT INI</b>						<b>DIMENSI</b>

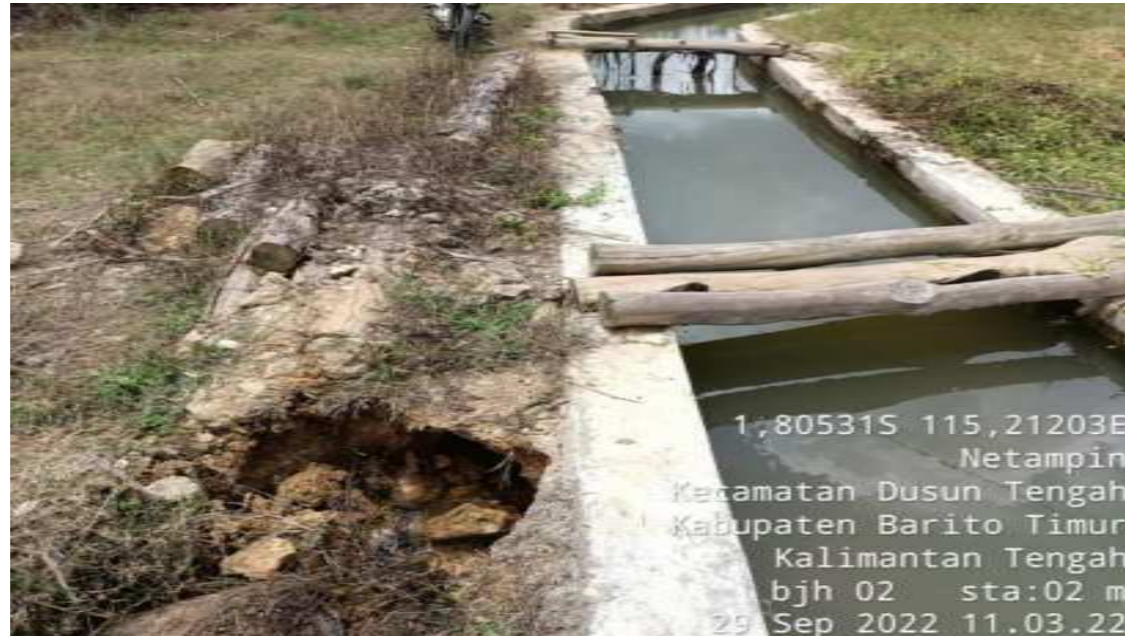
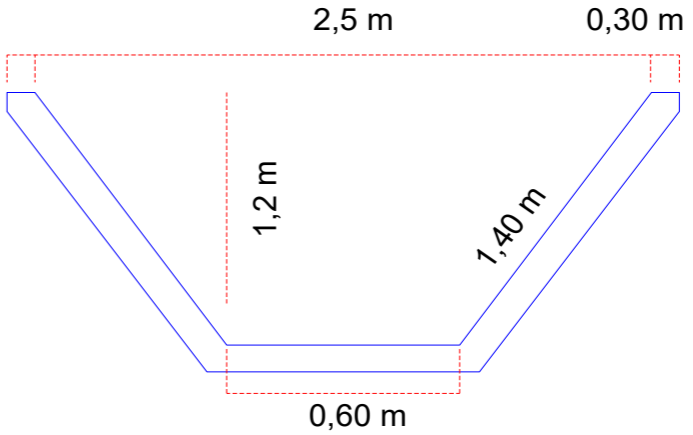
45	SALURAN SEKUNDER JAHON RUAS 3	B.JH.2	B.JH.3	1.805428S 115.212074E	0 + 050	10	2.5	0.6	1.2	0.3	1.4	
<b>PHOTO KONDISI SAAT INI</b>						<b>DIMENSI</b>

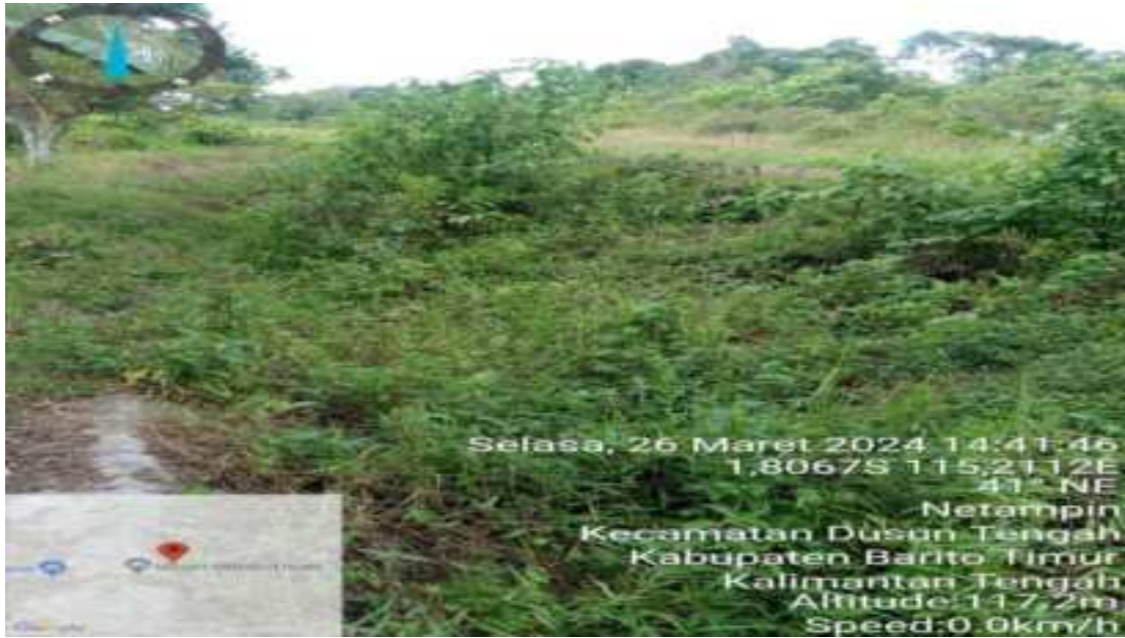
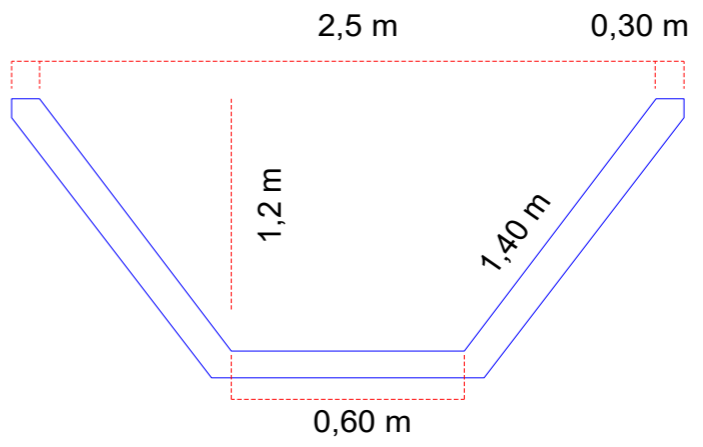
NO	NAMA SALURAN / BANGUNAN	BANGUNAN HULU	BANGUNAN HILIR	TITIK KOORDINAT	STATION	PANJANG	L. ATAS	L. BAWAH	TINGGI	TEBAL	KEMIRINGAN	KETERANGAN
						( m )	( m )	( m )	( m )	( m )	( m )	
46	SEKUNDER JAHON KIRI	BENDUNG	B.JH.3	1.812330S 115.209711E	0 + 180	10	2.5	0.6	1.2	0.3	1.4	
<b>PHOTO KONDISI SAAT INI</b>						<b>DIMENSI</b>

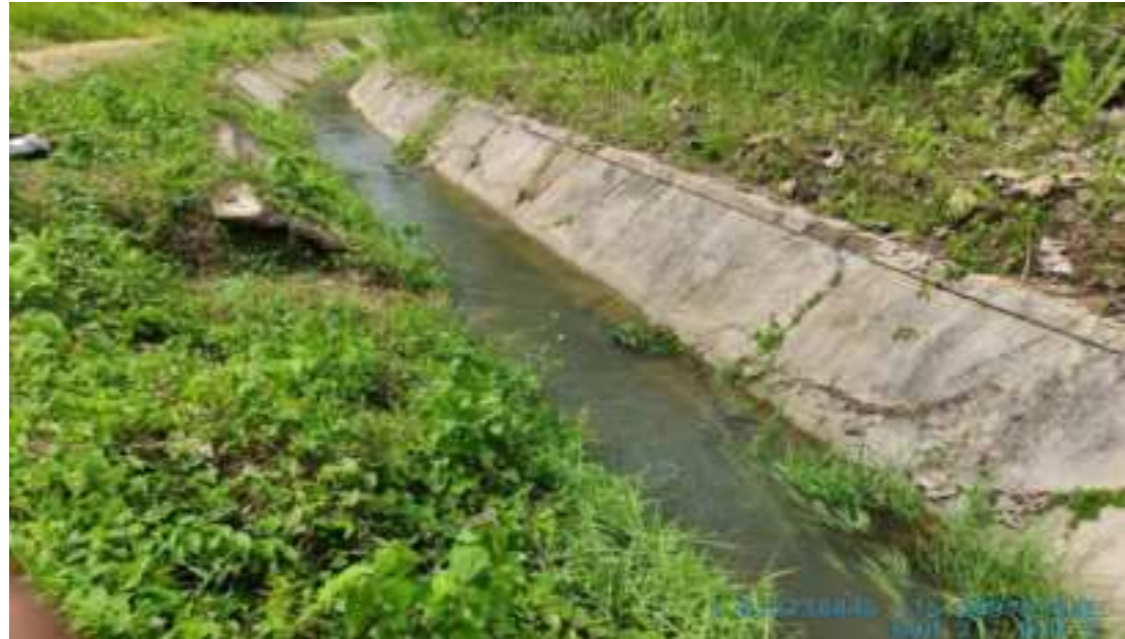
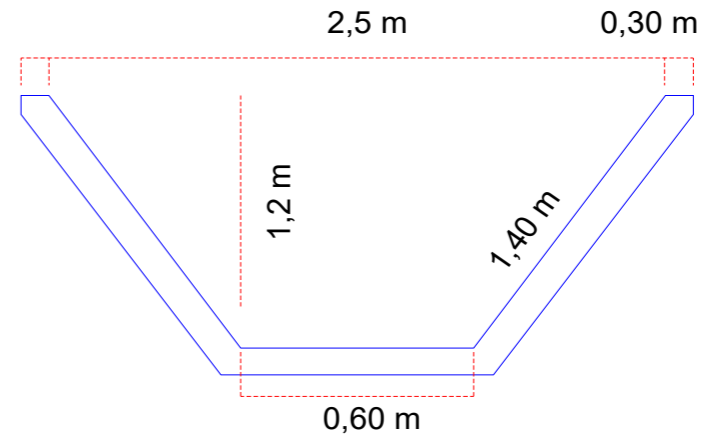
47	SALURAN SEKUNDER JAHON RUAS 3	B.JH.2	B.JH.3	1.812738S 115.209764E	0 + 874	10	2.5	0.6	1.2	0.3	1.4	
<b>PHOTO KONDISI SAAT INI</b>						<b>DIMENSI</b>

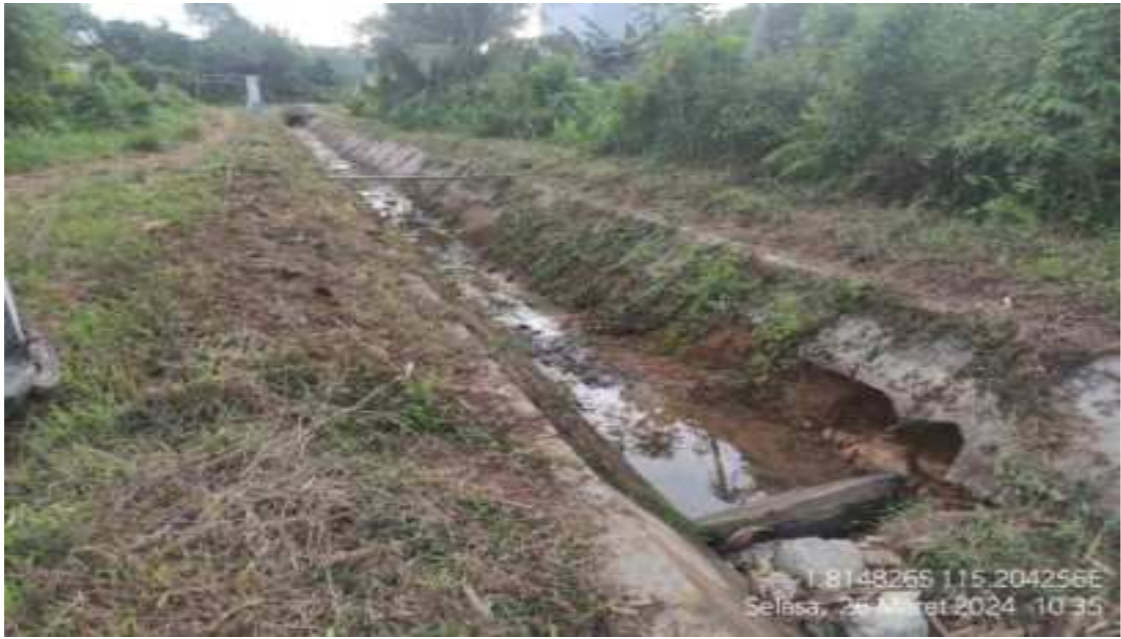
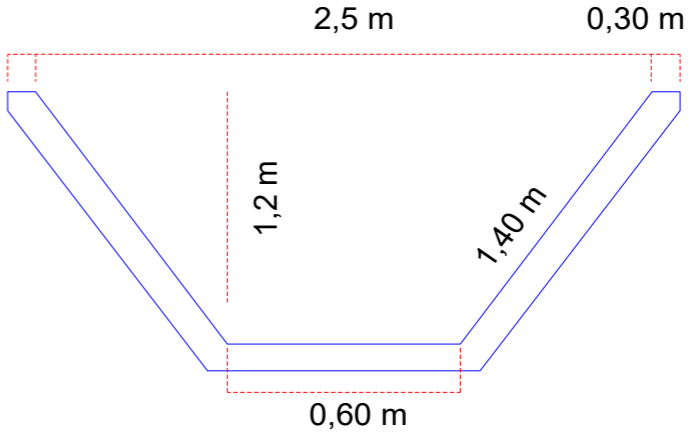
NO	NAMA SALURAN / BANGUNAN	BANGUNAN HULU	BANGUNAN HILIR	TITIK KOORDINAT	STATION	PANJANG	L. ATAS	L. BAWAH	TINGGI	TEBAL	KEMIRINGAN	KETERANGAN
						( m )	( m )	( m )	( m )	( m )	( m )	
48	SALURAN SEKUNDER JAHON RUAS 4	B.JH.3	B.JH.4	1.814826S 115.204256E	0 + 465	15	2.5	0.6	1.2	0.3	1.4	Gorong - Gorong
<b>PHOTO KONDISI SAAT INI</b>						<b>DIMENSI</b>

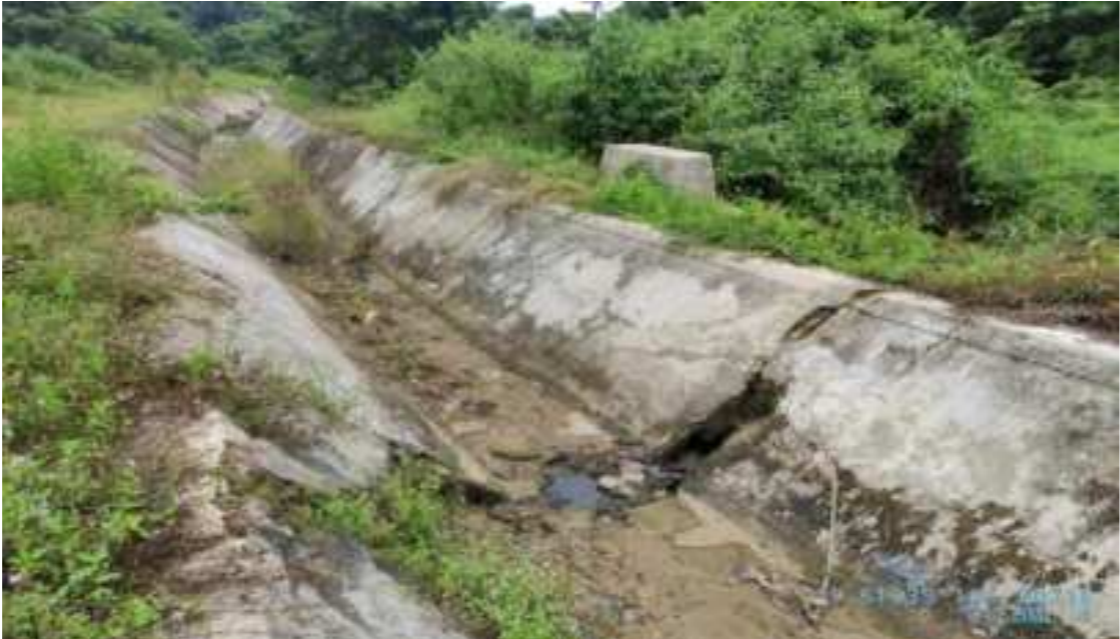
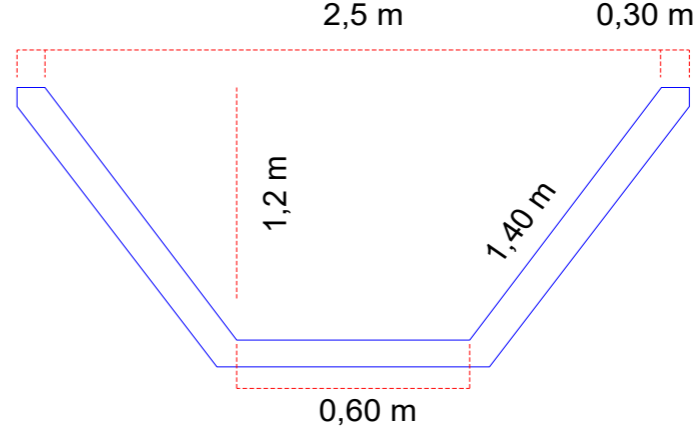
49	SALURAN PEMBUANG B.JH.4	B.JH.4	Pembuang	1.815194S 115.202387E	0 + 874	10	2.5	0.6	1.2	0.3	1.4	
<b>PHOTO KONDISI SAAT INI</b>						<b>DIMENSI</b>

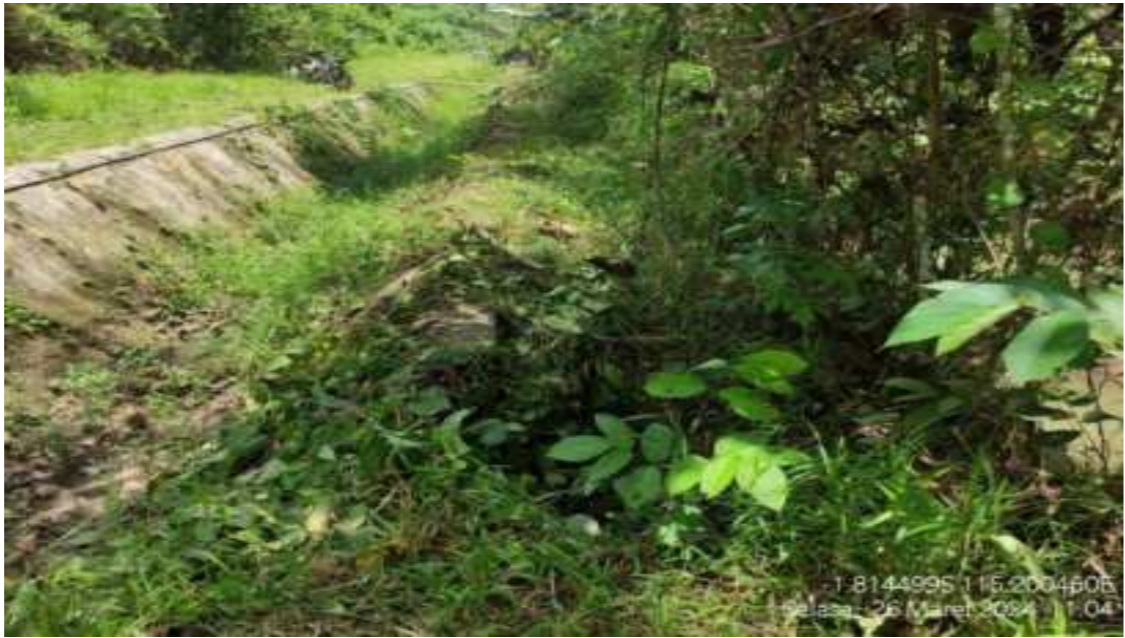
NO	NAMA SALURAN / BANGUNAN	BANGUNAN HULU	BANGUNAN HILIR	TITIK KOORDINAT	STATION	PANJANG	L. ATAS	L. BAWAH	TINGGI	TEBAL	KEMIRINGAN	KETERANGAN
						( m )	( m )	( m )	( m )	( m )	( m )	
50	SALURAN PEMBUANG B.JH.4	B.JH.4	PEMBUANG	1.814499S 115.200460E	0 + 300	10	2.5	0.6	1.2	0.3	1.4	Gorong - Gorong
<b>PHOTO KONDISI SAAT INI</b>						<b>DIMENSI</b>

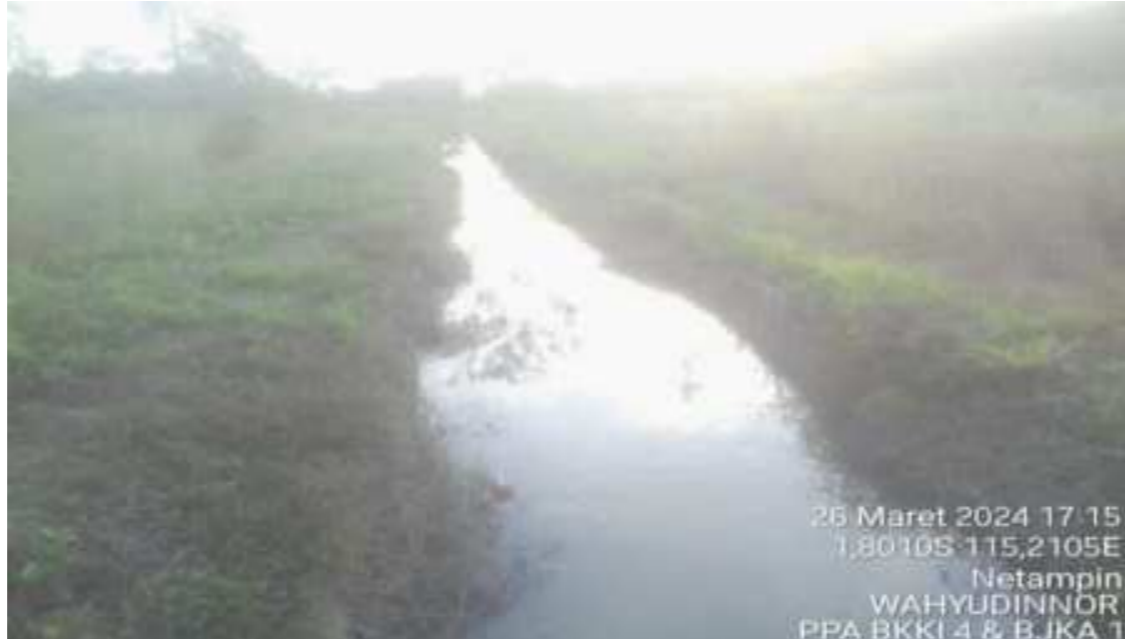
NO	NAMA SALURAN / BANGUNAN	BANGUNAN HULU	BANGUNAN HILIR	TITIK KOORDINAT	STATION	PANJANG	L. ATAS	L. BAWAH	TINGGI	TEBAL	KEMIRINGAN	KETERANGAN
						( m )	( m )	( m )	( m )	( m )	( m )	
51	SEKUNDER JAHON KANAN 1	B.JH.1	B.J.Ka.1	1.801445S 115.210945E	0 + 283	260	2.5	0.6	1.2	0.3	1.4	
<b>PHOTO KONDISI SAAT INI</b>						<b>DIMENSI</b>

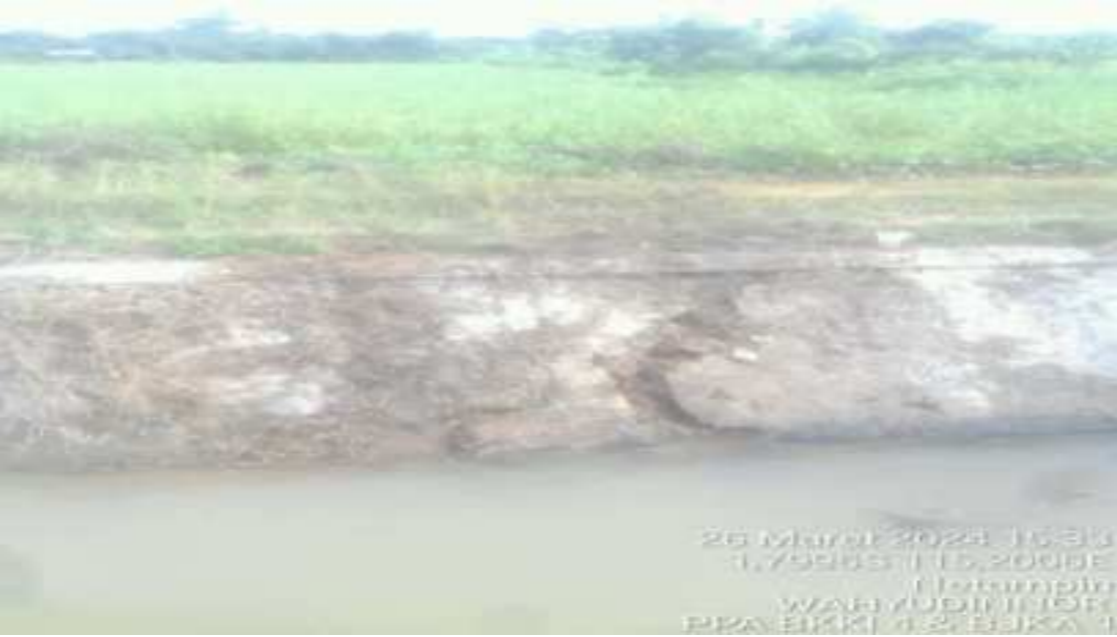
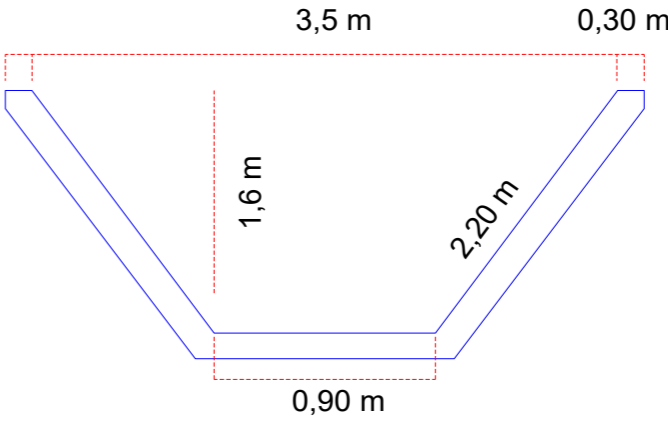
NO	NAMA SALURAN / BANGUNAN	BANGUNAN HULU	BANGUNAN HILIR	TITIK KOORDINAT	STATION	PANJANG	L. ATAS	L. BAWAH	TINGGI	TEBAL	KEMIRINGAN	KETERANGAN
						( m )	( m )	( m )	( m )	( m )	( m )	
52	SEKUNDER KARAU KIRI RUAS 1	B.K.Ki.4	B.K.Ki.5	1.798517S 115.204138E	0 + 30	30	3.5	0.9	1.6	0.3	2.2	
<b>PHOTO KONDISI SAAT INI</b>						<b>DIMENSI</b>

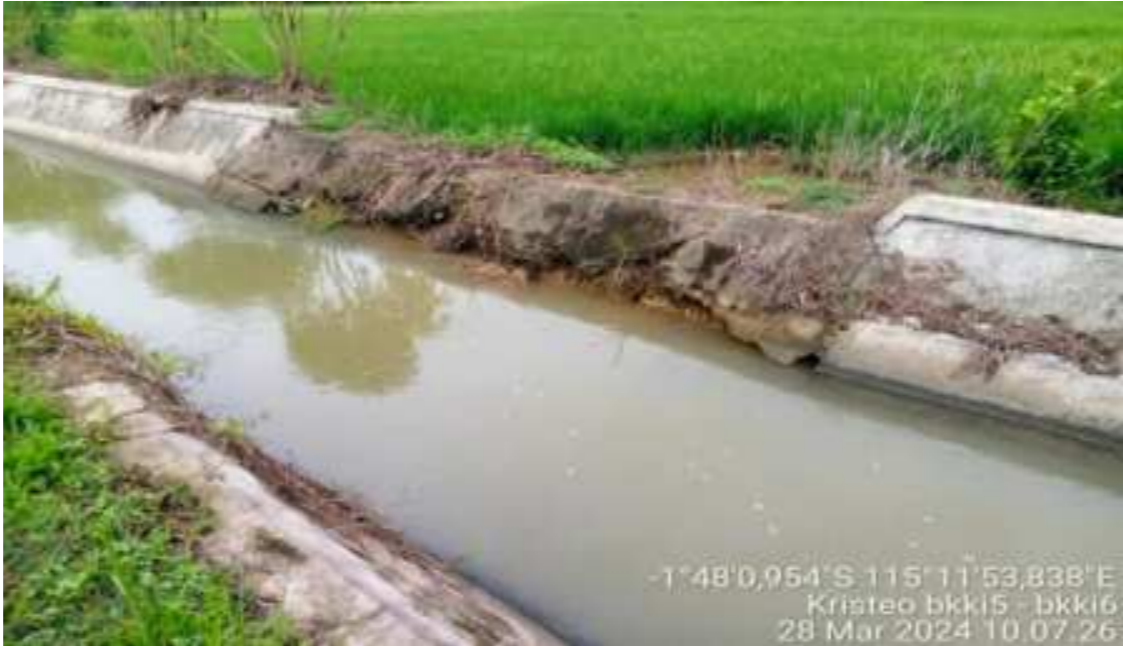
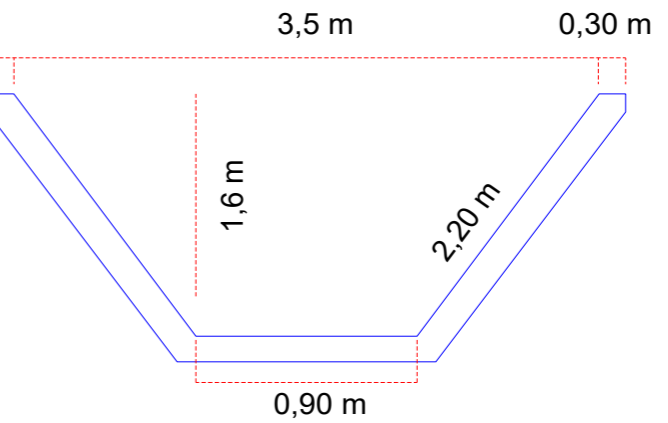
53	SEKUNDER KARAU KIRI RUAS 2	B.K.Ki.4	B.K.Ki.5	1.800230S 115.198125E	0 + 744	15	3.5	0.9	1.6	0.3	2.2	
<b>PHOTO KONDISI SAAT INI</b>						<b>DIMENSI</b>

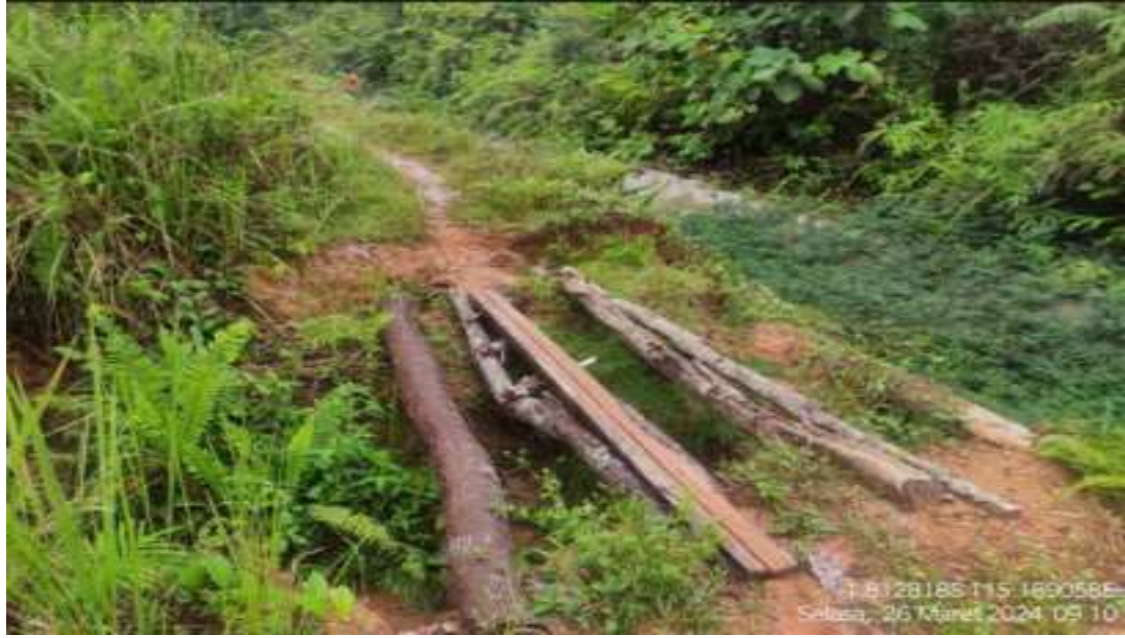
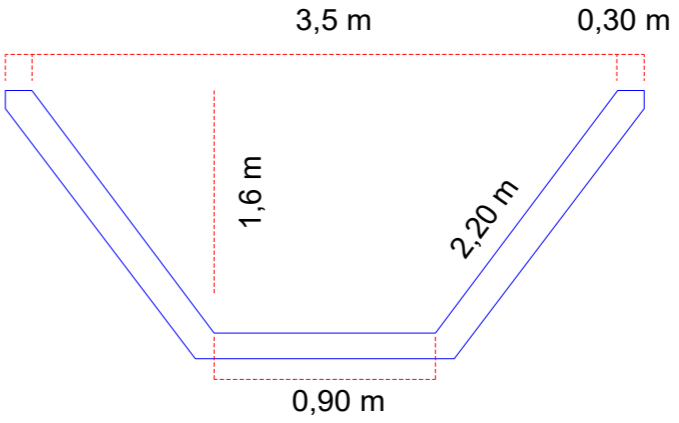
NO	NAMA SALURAN / BANGUNAN	BANGUNAN HULU	BANGUNAN HILIR	TITIK KOORDINAT	STATION	PANJANG	L. ATAS	L. BAWAH	TINGGI	TEBAL	KEMIRINGAN	KETERANGAN
						( m )	( m )	( m )	( m )	( m )	( m )	
54	SEKUNDER KARAU KIRI RUAS 3	B.K.Ki.6	B.K.Ki.7	1.812818S 115.189058E	1 + 110	15	3.5	0.9	1.6	0.3	2.2	
<b>PHOTO KONDISI SAAT INI</b>						<b>DIMENSI</b>
