**DATA BANGUNAN RUSAK PADA JARINGAN D.I KARAU  
TAHUN 2024**

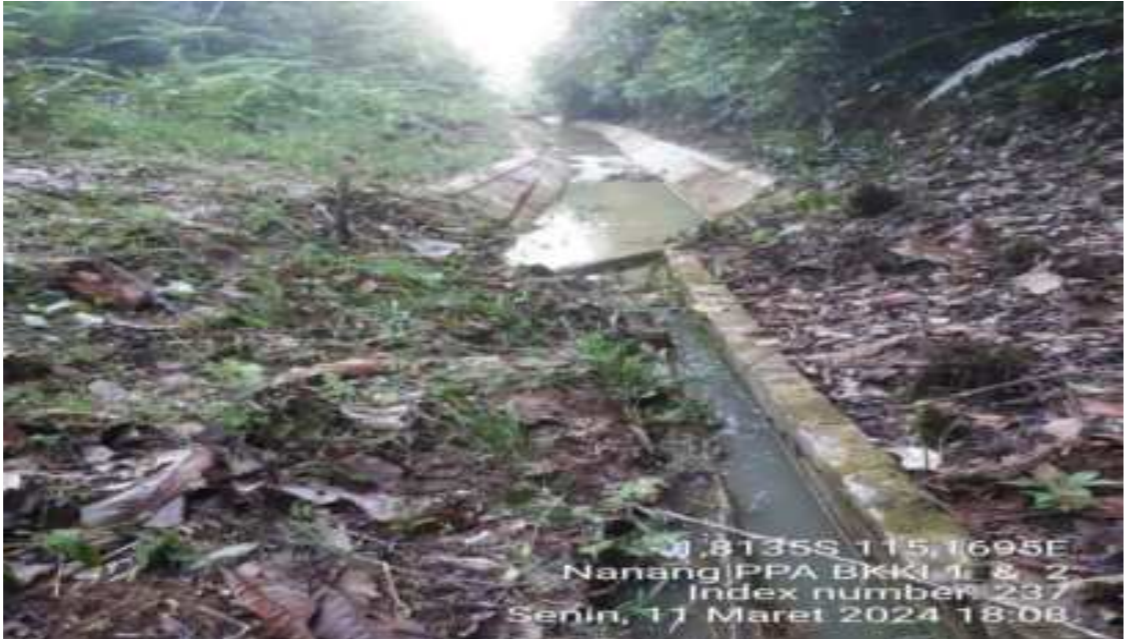
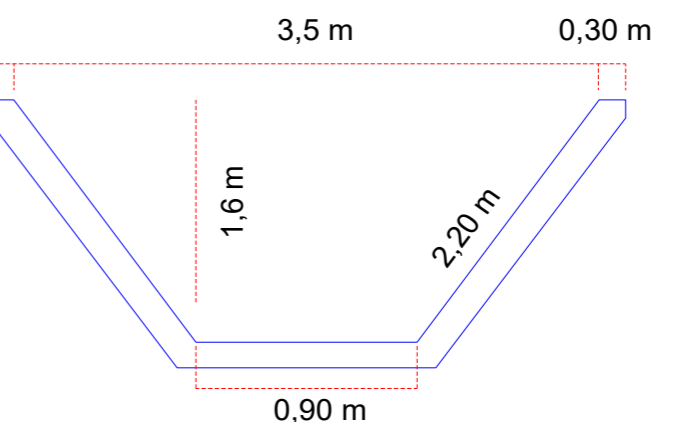
55	SEKUNDER KARAU KIRI RUAS 4	B.K.Ki.7	B.K.Ki.8	1.815441'S 115.171513E	0 + 736	30	3.5	0.9	1.6	0.3	2.2	
<b>PHOTO KONDISI SAAT INI</b>						<b>DIMENSI</b>

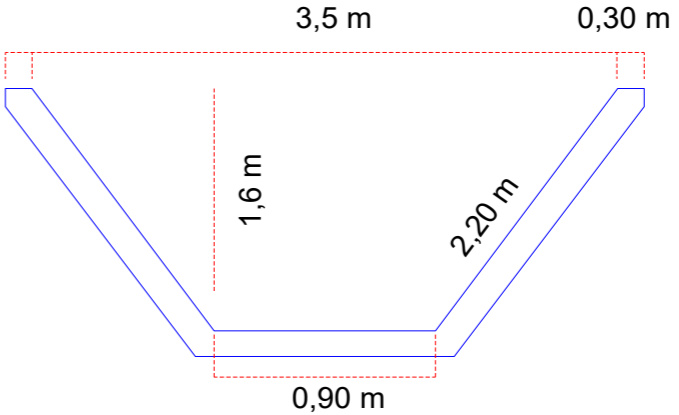
<p align="center">26 Mar 2024 12:53:19 1,7957S 115,1880E ±2,70m Netampin Kecamatan Dusun Tengah Kabupaten Barito Timur Kalimantan Tengah ppa kurnadi, BML 1 dan BML 2</p>						<p align="center"><b>DINDING RUSAK</b></p>

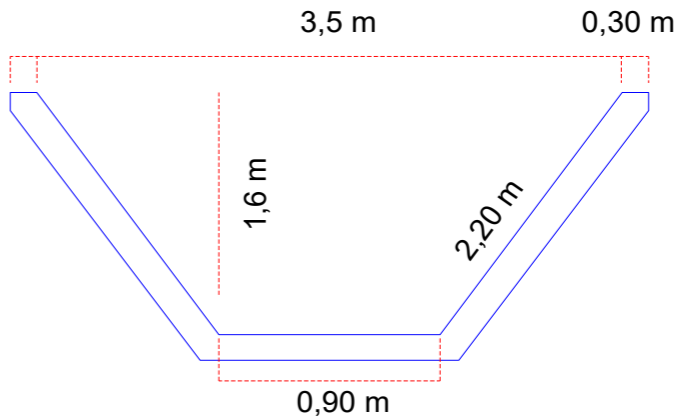
<p align="center">26 Mar 2024 12:36:47 1,7957S 115,1915E ±7,20m Netampin Kecamatan Dusun Tengah Kabupaten Barito Timur Kalimantan Tengah ppa kurnadi, BML 1 dan BML 2</p>						<p align="center"><b>DINDING RUSAK</b></p>

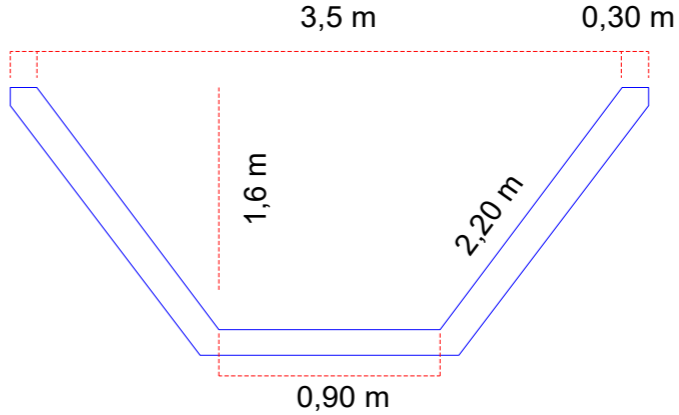
61	SEKUNDR MOLOH RUAS 3	B.ML.2	B.ML.3	1.8053S 115.1643E	0 + 000	1616	3.5	0.9	1.6	0.3	2.2	Lining Tanah
<b>PHOTO KONDISI SAAT INI</b>						<b>PENGAJUAN LINING BETON DAN JALAN INPEKSI</b>

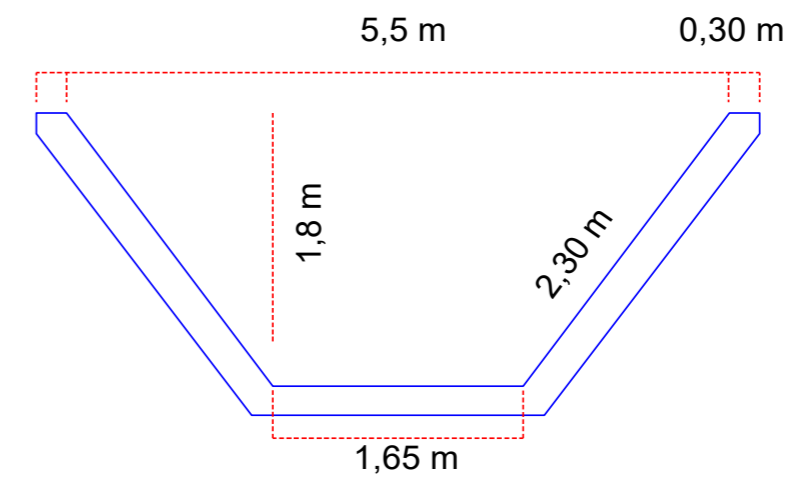
**SALURAN BOCOR KE GORONG-GORONG**

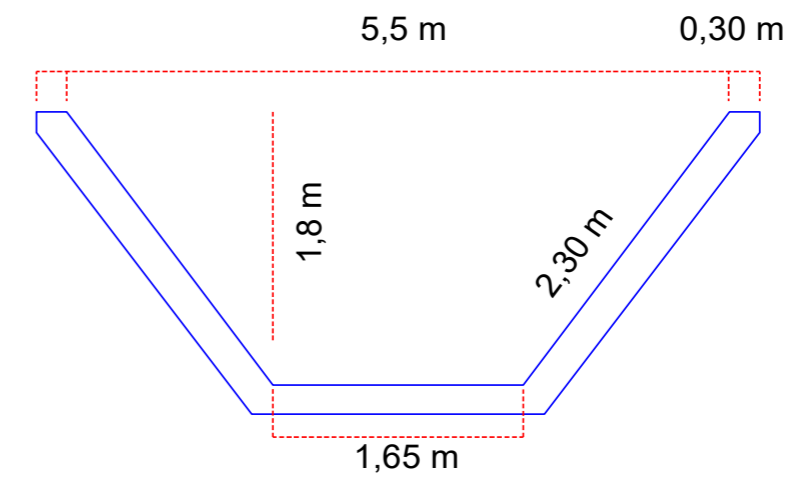
**LINING SALURAN RUSAK & TERTUTUP TANAH**

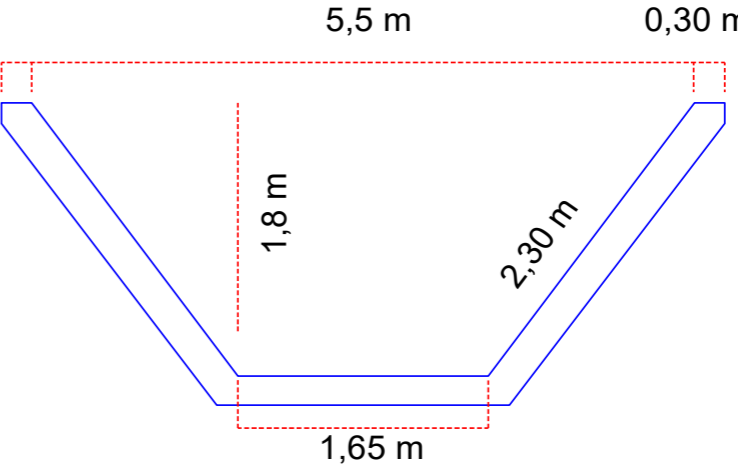
NO	NAMA SALURAN / BANGUNAN	BANGUNAN HULU	BANGUNAN HILIR	TITIK KOORDINAT	STATION	PANJANG	L. ATAS	L. BAWAH	TINGGI	TEBAL	KEMIRINGAN	KETERANGAN
						( m )	( m )	( m )	( m )	( m )	( m )	
68	SALURAN PRIMER TALOHEN KIRI RUAS 2	B.T.Ki.1	B.T.Ki.2	1.783780S 115.187332E	0 + 560							BETON
<b>PHOTO KONDISI SAAT INI</b>						<b>USULAN PEMBUATAN PINTU AIR</b>
