**DATA SEDIMEN PADA SALURAN IIRIGASI D.I KARAU
TAHUN 2024**

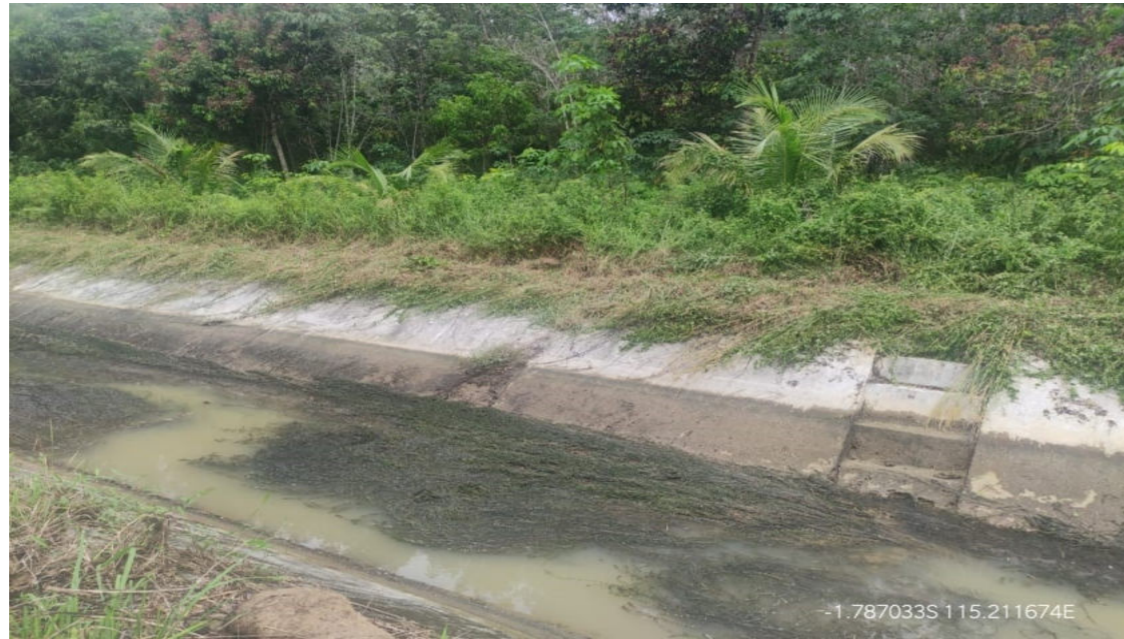
PHOTO KONDISI SAAT INI

NO	NAMA SALURAN / BANGUNAN	BANGUNAN HULU	BANGUNAN HILIR	TITIK KOORDINAT	STATION	PANJANG	L. ATAS	L. BAWAH	TINGGI	TEBAL	KEMIRINGAN	KETERANGAN
						(m)	(m)	(m)	(m)	(m)	(m)	
1	SALURAN PRIMER KARAU KANAN RUAS 1	B.K.Ka.1a	B.K.Ka.1	1.787033S 115.211674E	0 + 000	250	8	2.5	2.8	0.12	3.5

LUMPUR DAN GULMA

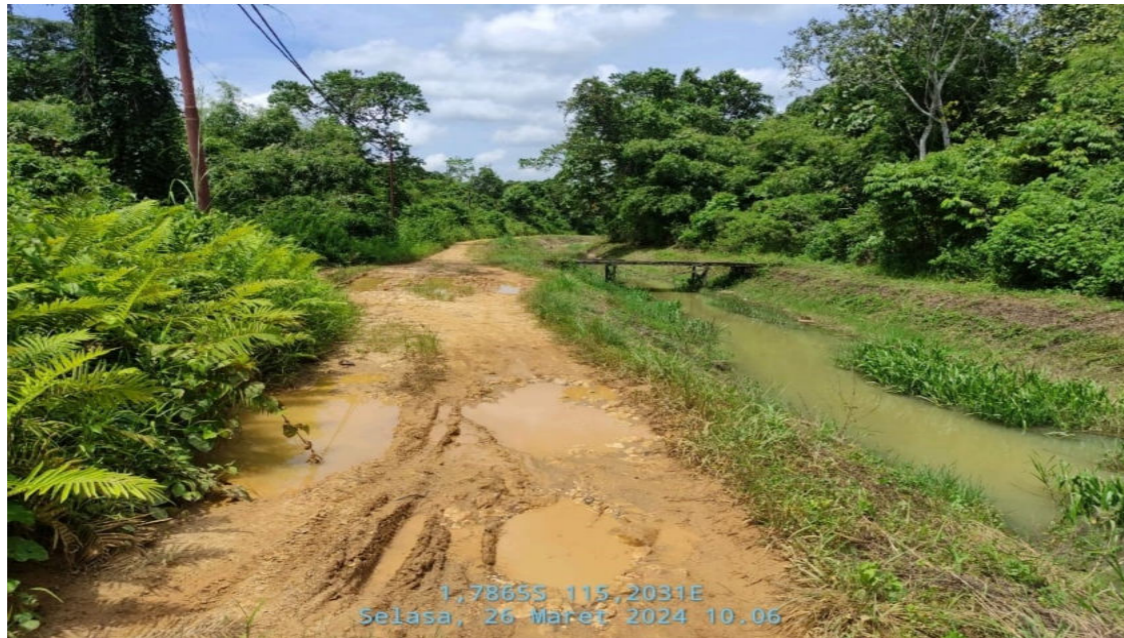
PHOTO KONDISI SAAT INI

NO	NAMA SALURAN / BANGUNAN	BANGUNAN HULU	BANGUNAN HILIR	TITIK KOORDINAT	STATION	PANJANG	L. ATAS	L. BAWAH	TINGGI	TEBAL	KEMIRINGAN	KETERANGAN
						(m)	(m)	(m)	(m)	(m)	(m)	
2	SALURAN PRIMER KARAU KANAN RUAS 3	B.K.Ka.2	B.K.Ka.3	1.786463E 115.203059S	0 + 100	500	8	2.5	2.8	0.3	3.5

LUMPUR DAN GULMA

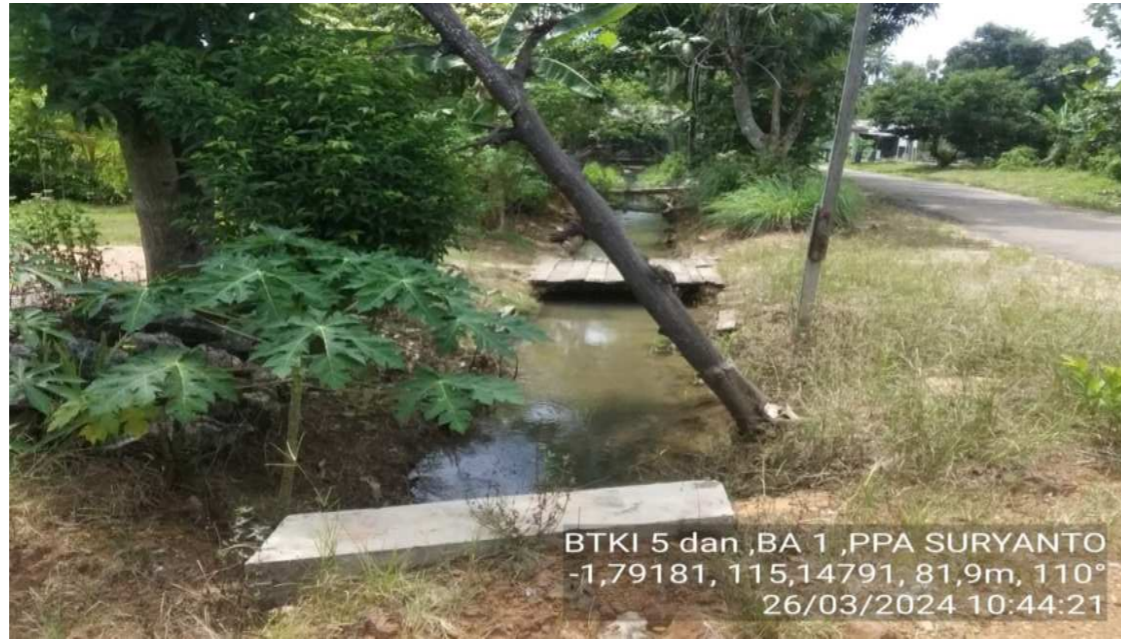
PHOTO KONDISI SAAT INI

NO	NAMA SALURAN / BANGUNAN	BANGUNAN HULU	BANGUNAN HILIR	TITIK KOORDINAT	STATION	PANJANG	L. ATAS	L. BAWAH	TINGGI	TEBAL	KEMIRINGAN	KETERANGAN
						(m)	(m)	(m)	(m)	(m)	(m)	
3	SALURAN TERSIER B.T.Ki.5 Ki	B.T.Ki.5		1.791608S 115.148241E	0 + 000	250	2	1	1		1.1

LUMPUR

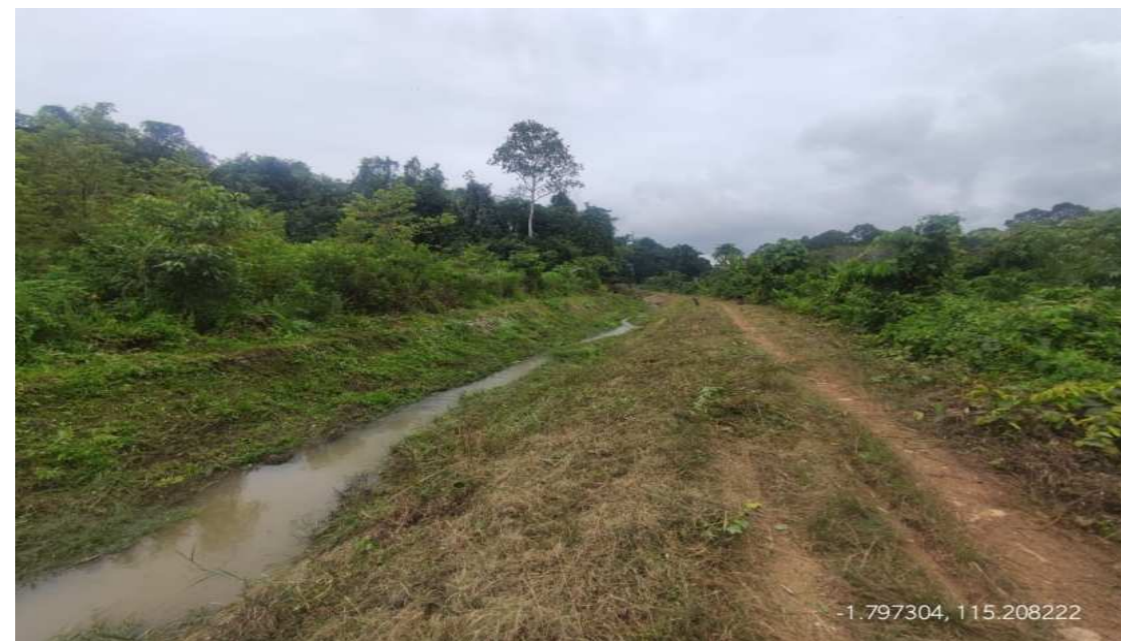
PHOTO KONDISI SAAT INI

NO	NAMA SALURAN / BANGUNAN	BANGUNAN HULU	BANGUNAN HILIR	TITIK KOORDINAT	STATION	PANJANG	L. ATAS	L. BAWAH	TINGGI	TEBAL	KEMIRINGAN	KETERANGAN
						(m)	(m)	(m)	(m)	(m)	(m)	
4	SALURAN PRIMER KARAU KIRI RUAS 4	B.K.Ki.3	B.K.Ki.4	1.797304S 115.208222E	0 + 720	350	8	2.5	2.8	0.3	3.5

LUMPUR DAN GULMA

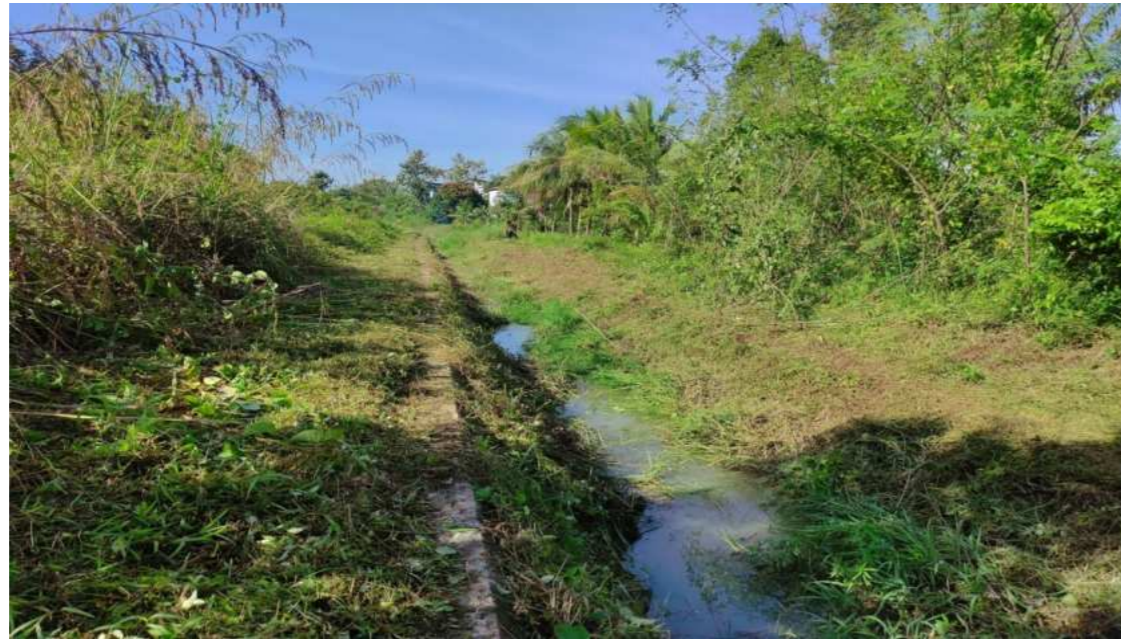
PHOTO KONDISI SAAT INI

NO	NAMA SALURAN / BANGUNAN	BANGUNAN HULU	BANGUNAN HILIR	TITIK KOORDINAT	STATION	PANJANG	L. ATAS	L. BAWAH	TINGGI	TEBAL	KEMIRINGAN	KETERANGAN
						(m)	(m)	(m)	(m)	(m)	(m)	
5	SALURAN SEKUNDER JAHON RUAS 3	B.JH.2	B.JH.3	1.791608S 115.148241E	0 + 000	500	2.5	0.6	1.2	0.3	1.4

LUMPUR DAN GULMA

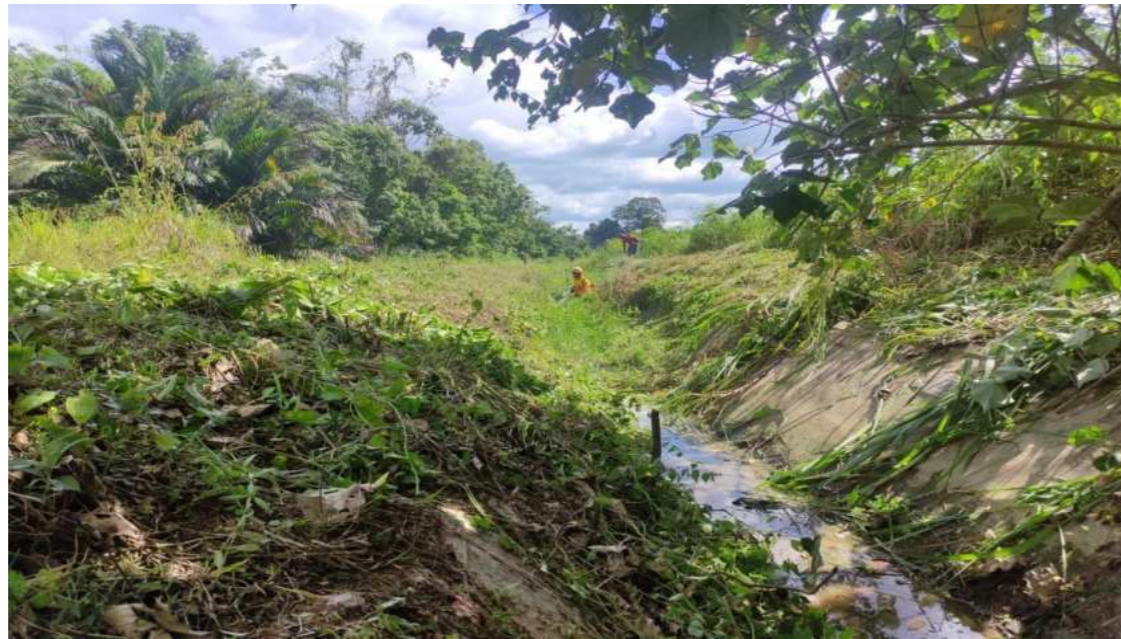
PHOTO KONDISI SAAT INI

NO	NAMA SALURAN / BANGUNAN	BANGUNAN HULU	BANGUNAN HILIR	TITIK KOORDINAT	STATION	PANJANG	L. ATAS	L. BAWAH	TINGGI	TEBAL	KEMIRINGAN	KETERANGAN
						(m)	(m)	(m)	(m)	(m)	(m)	
6	SALURAN SEKUNDER JAHON RUAS 3	B.JH.2	B.JH.3	1.812738S 115.209764E	0 + 874	350	2.5	0.6	1.2	0.3	1.4

LUMPUR DAN GULMA

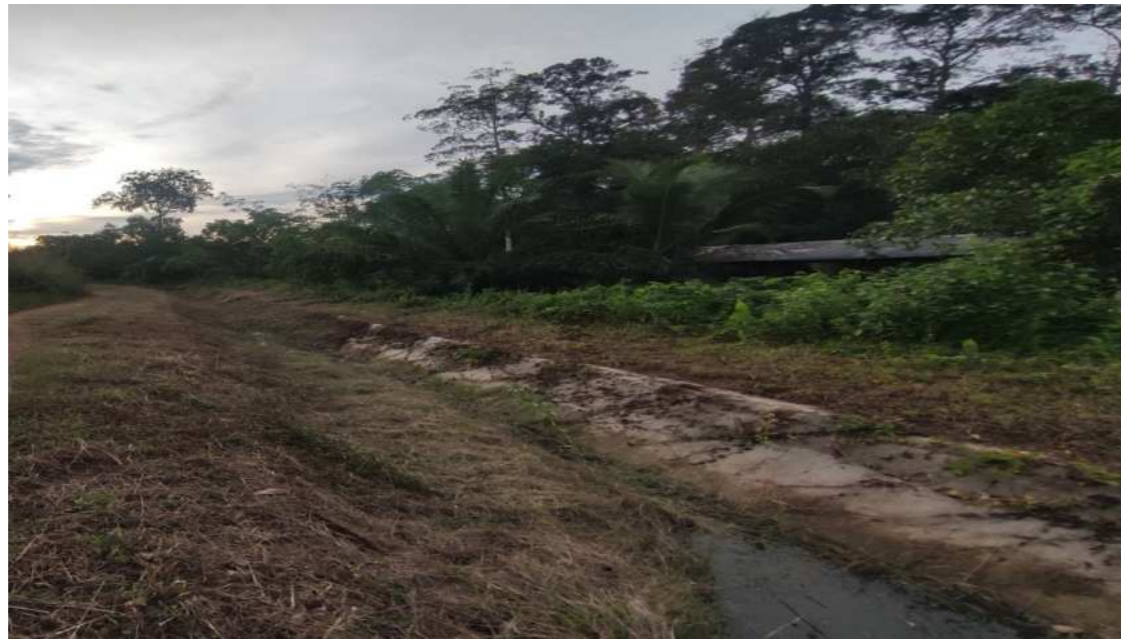
PHOTO KONDISI SAAT INI

NO	NAMA SALURAN / BANGUNAN	BANGUNAN HULU	BANGUNAN HILIR	TITIK KOORDINAT	STATION	PANJANG	L. ATAS	L. BAWAH	TINGGI	TEBAL	KEMIRINGAN	KETERANGAN
						(m)	(m)	(m)	(m)	(m)	(m)	
5	SALURAN SEKUNDER JAHON RUAS 4	B.JH.3	B.JH.4	1.814639S 115.205268E	0 + 160	320	2.5	0.6	1.2	0.3	1.4

LUMPUR DAN GULMA

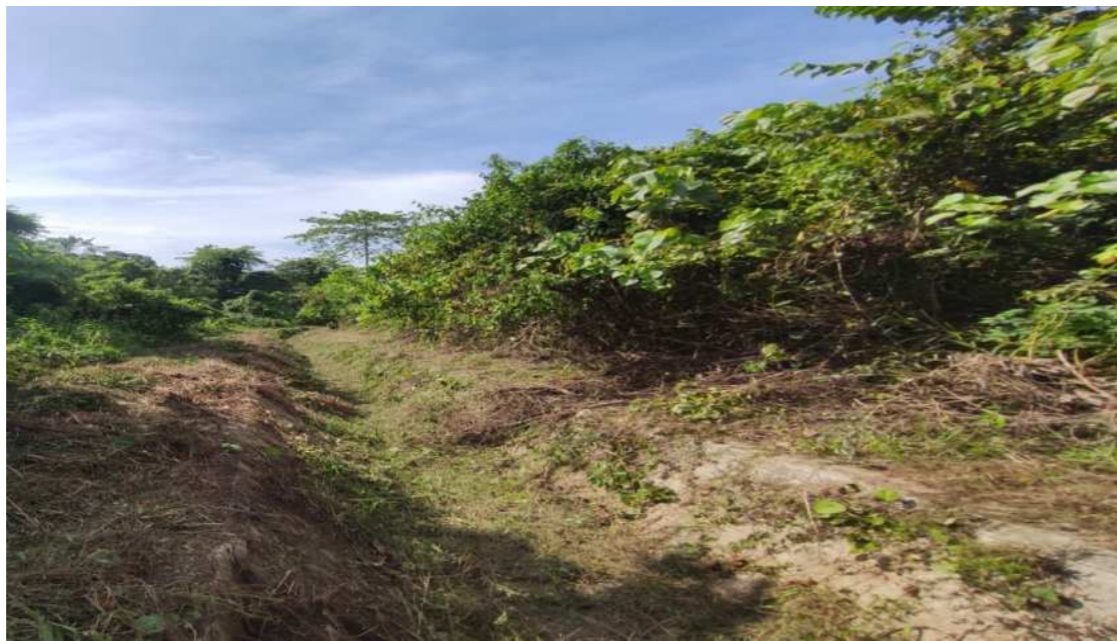
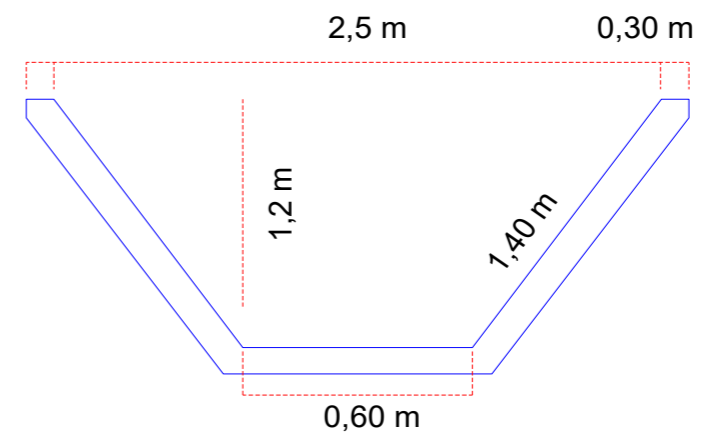
PHOTO KONDISI SAAT INI

NO	NAMA SALURAN / BANGUNAN	BANGUNAN HULU	BANGUNAN HILIR	TITIK KOORDINAT	STATION	PANJANG	L. ATAS	L. BAWAH	TINGGI	TEBAL	KEMIRINGAN	KETERANGAN
						(m)	(m)	(m)	(m)	(m)	(m)	
6	SALURAN PEMBUANG B.JH.4	B.JH.4	PEMBUANG	1.814499S 115.200460E	0 + 300	350	2.5	0.6	1.2	0.3	1.4

LUMPUR DAN GULMA
